**COMUNE DI MATHI**

**SCHEDE DI CATALOGO**

**ELENA BOGGIA - GIANNAMARIA VILLATA ARCHITETTI**  
**NOLE, Via Bertetto 24 – TORINO, Corso Racconigi 12**

**INDIVIDUAZIONE, TUTELA E VALORIZZAZIONE DEI BENI CULTURALI  
ARCHITETTONICI NELL' AMBITO COMUNALE (L.R. 14/03/1995 N° 35)**

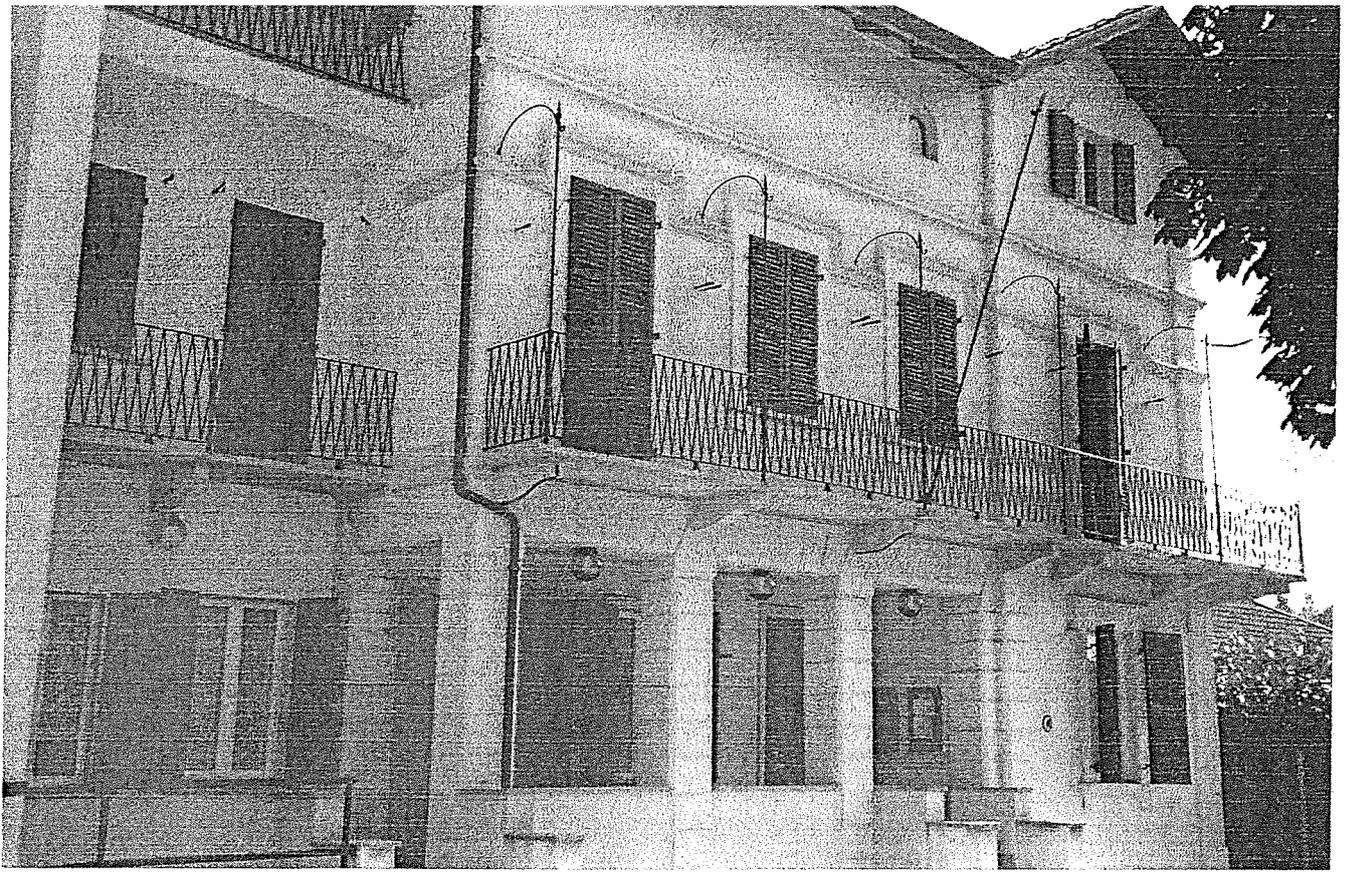
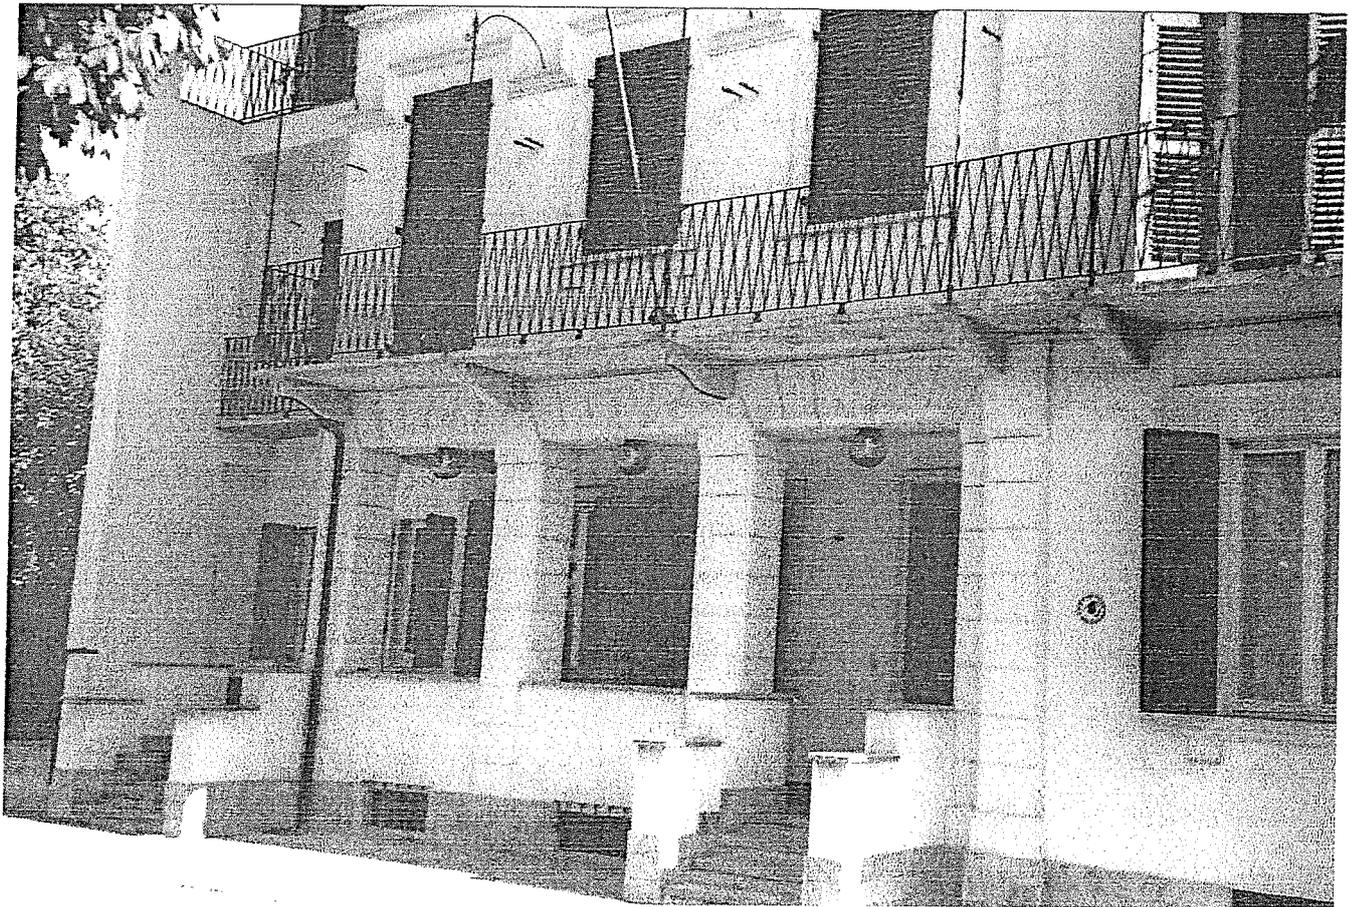
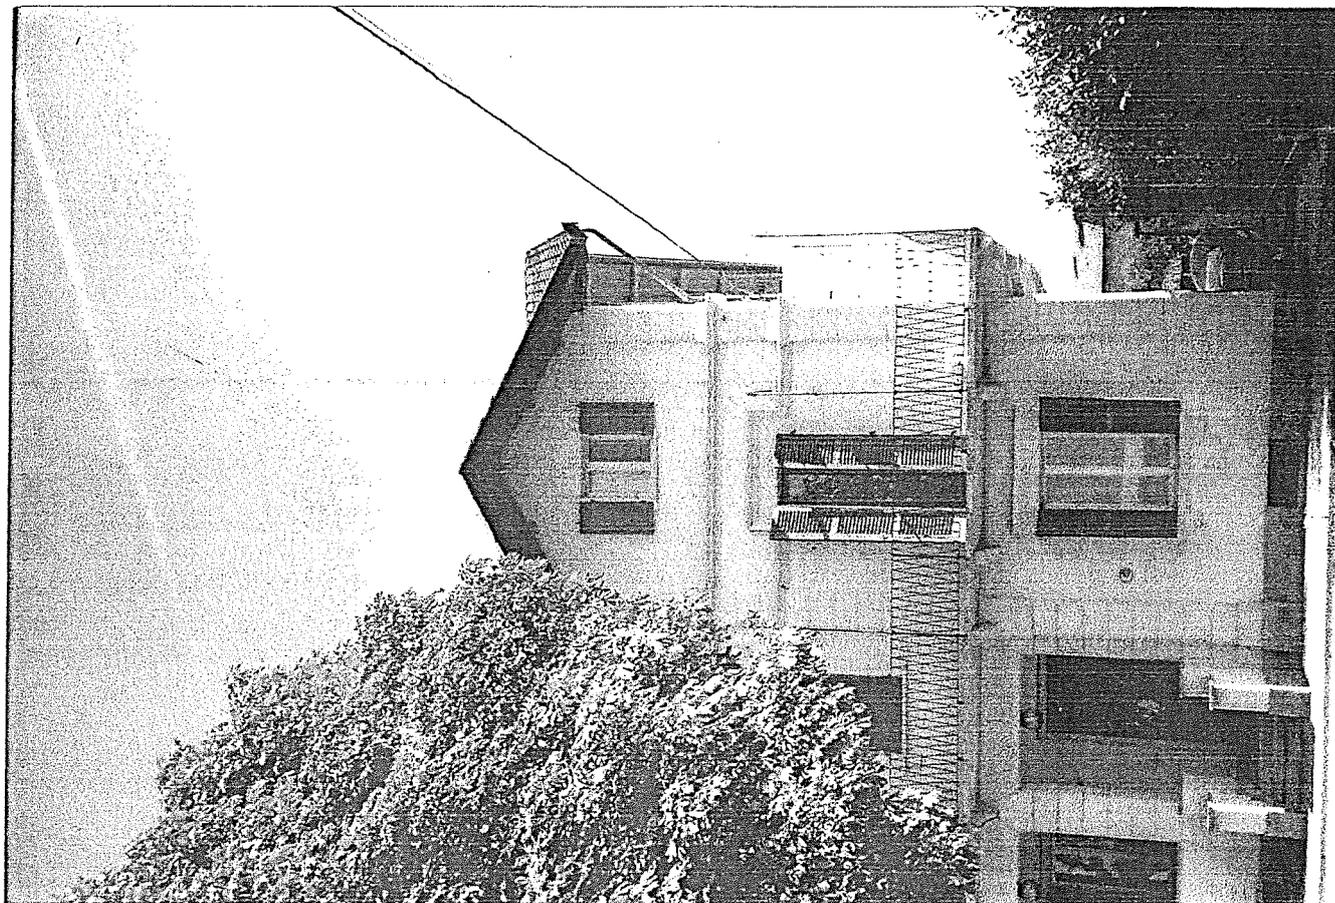
Edificio a pianta rettangolare con avancorpo, a tre piani f.t.; in muratura in laterizio intonacata, solai piani e volte a padiglione. Copertura in tegole su orditura lignea. Giardino di pertinenza.

L'edificio è stato oggetto di recenti interventi di manutenzione.

- 1) Fotografia colore 2) Fotografia colore 3) Fotografia colore
- 1) Vista d'insieme 2) Particolari del prospetto principale 3) Particolare prospetto
- 1) 2/3\_A 2) 2/32\_B 3) 2/31\_C

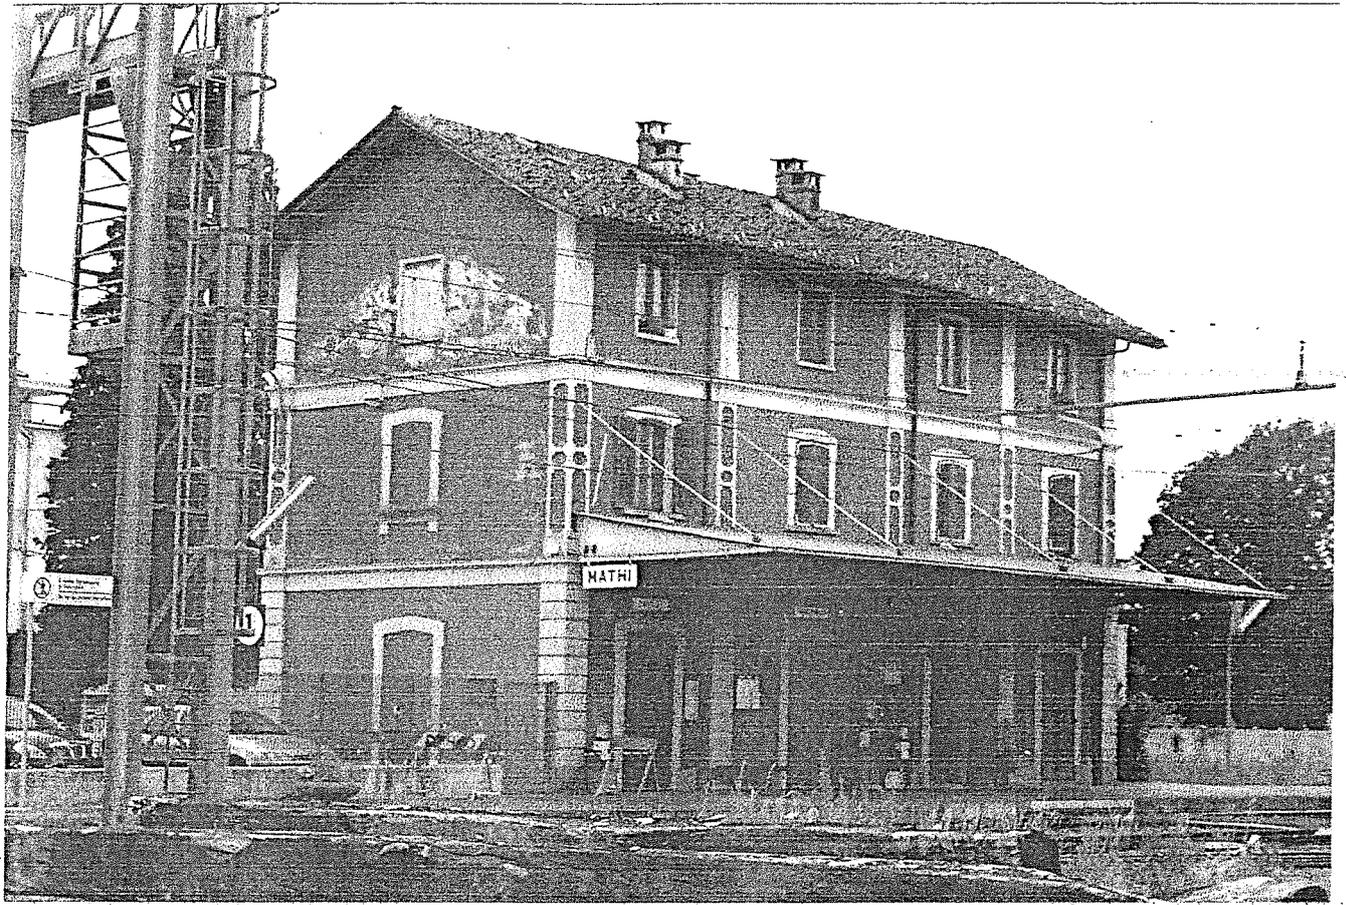
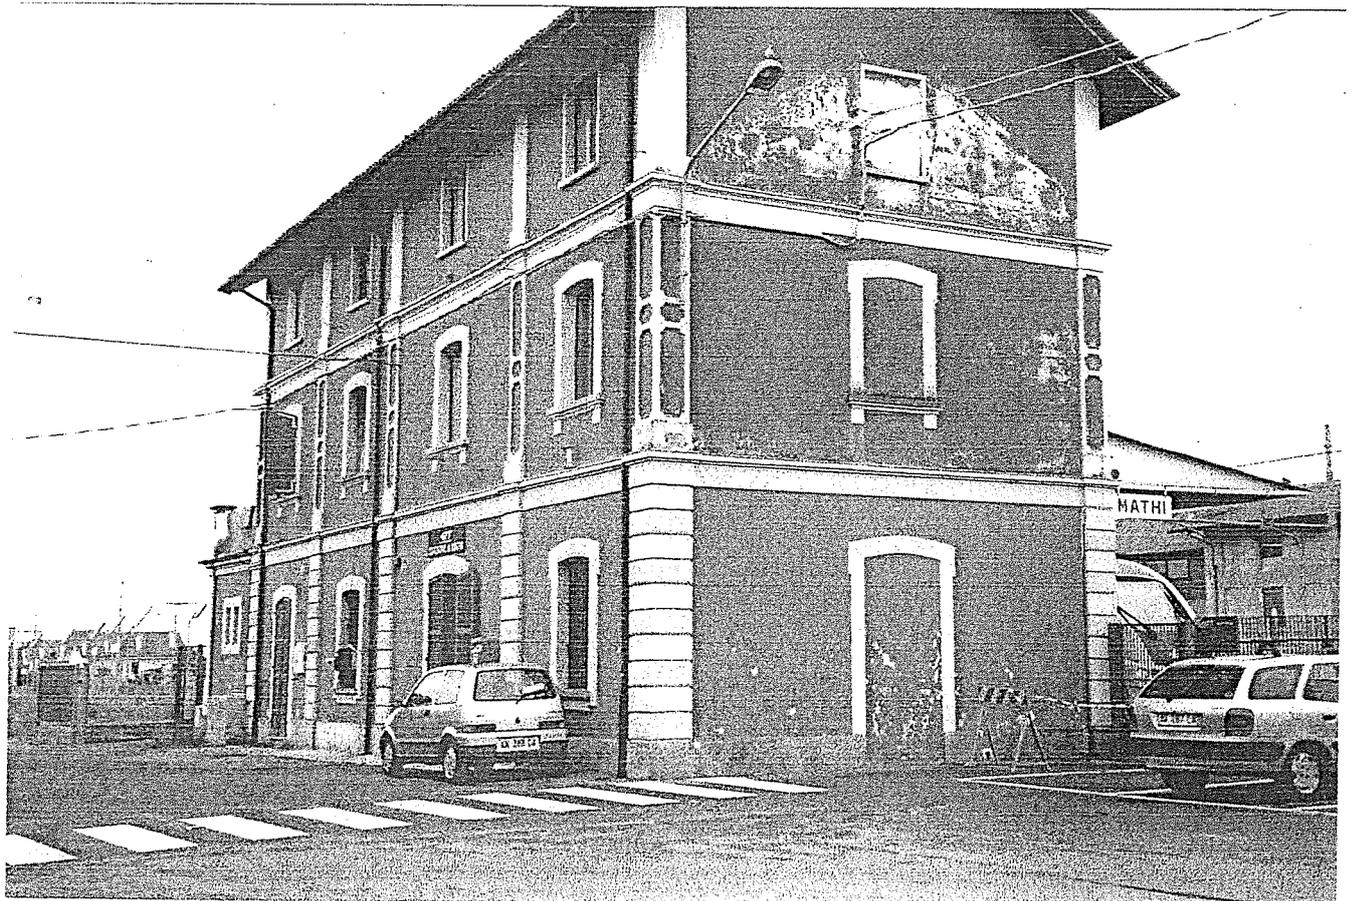
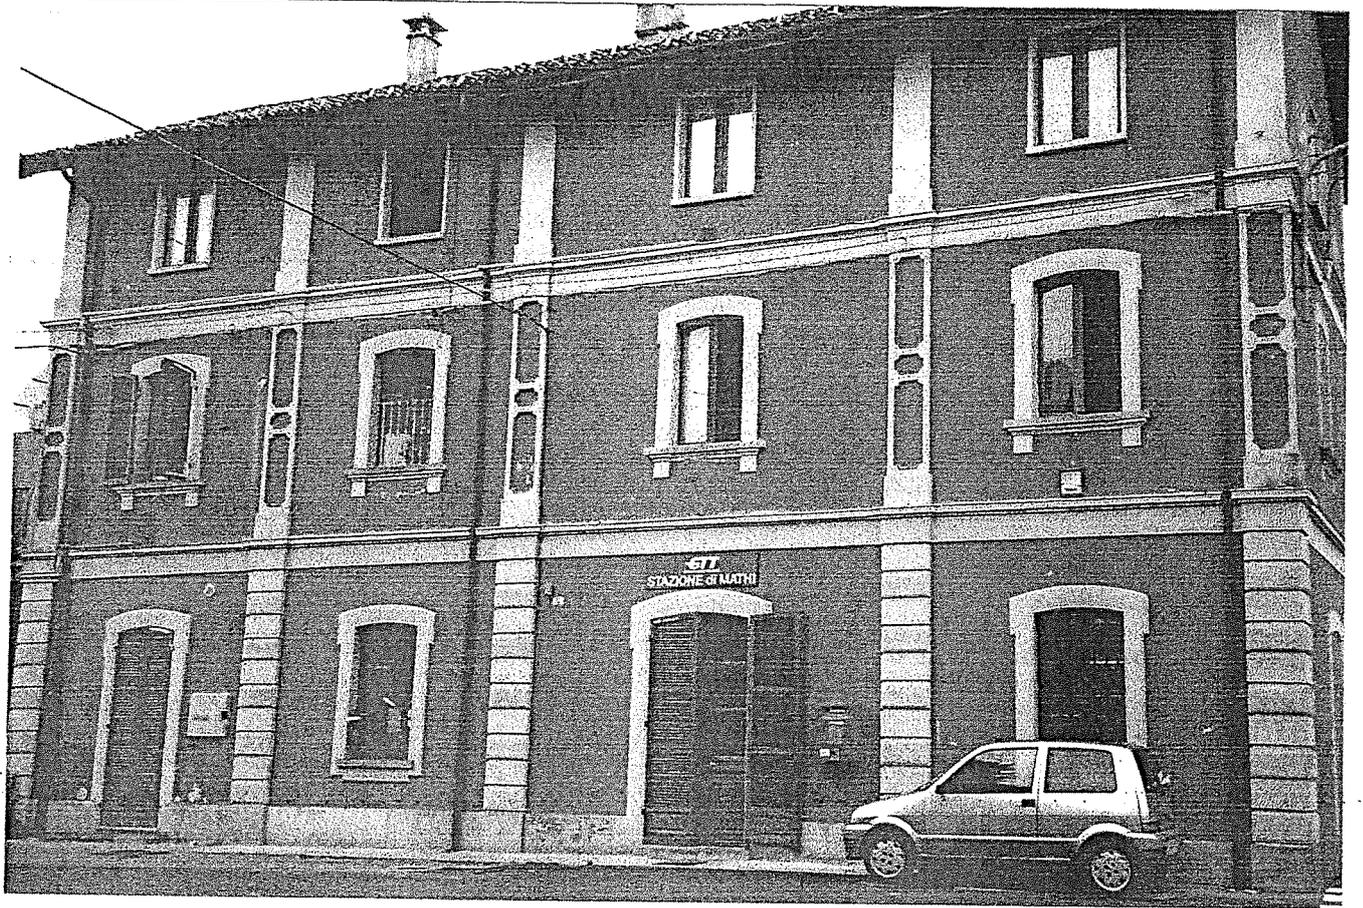
Edificio a pianta rettangolare, atre piani f.t., in muratura in laterizio intonacata, solai piani e voltini su putrelle in ferro. Copertura in coppi su orditura lignea. Tettoie.

I prospetti presentano estese aree con distacco dell'intonaco ed efflorescenze.

- 1) Fotografia colore 2) Fotografia colore 3) Fotografia colore
- 1) Vista d'insieme 2) Prospetto lato strada 3) Particolare prospetto
- 1) 1/25\_A 2) 1/23\_B 3) 1/24\_C

Il problema del trasporto rapido di persone e merci tra la Capitale del Piemonte e le Valli di Lanzo venne risolto con l'atto del 13 luglio 1865, per la costituzione di una Società che tracciasse un tronco ferroviario diretto a Ciriè, su progetto dell'ingegnere Gaetano Cappuccio. I lavori iniziarono il 25 febbraio dell'anno seguente e dopo soli tre anni il convoglio raggiunse Mathi. L'edificio presenta tipologia costruttiva e decorativa ricorrente fra le stazioni delle valli di Lanzo. I prospetti, di colore sempre molto intenso, sono ripartiti "a maglia" da lesene e da fasce marcapiano e le aperture sono delimitate da cornici. Il fabbricato necessita interventi di conservazione e di riqualificazione.

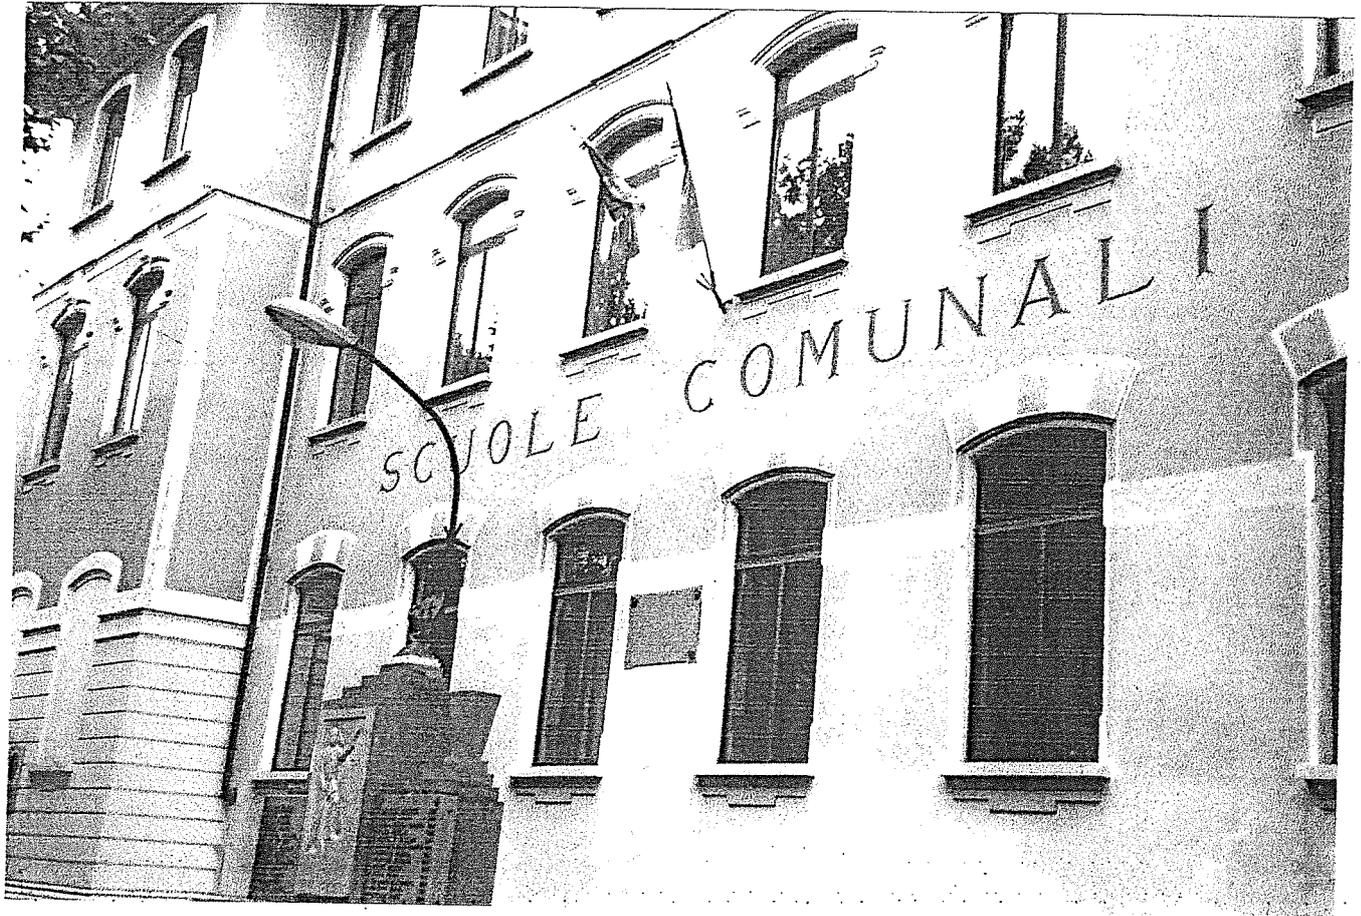
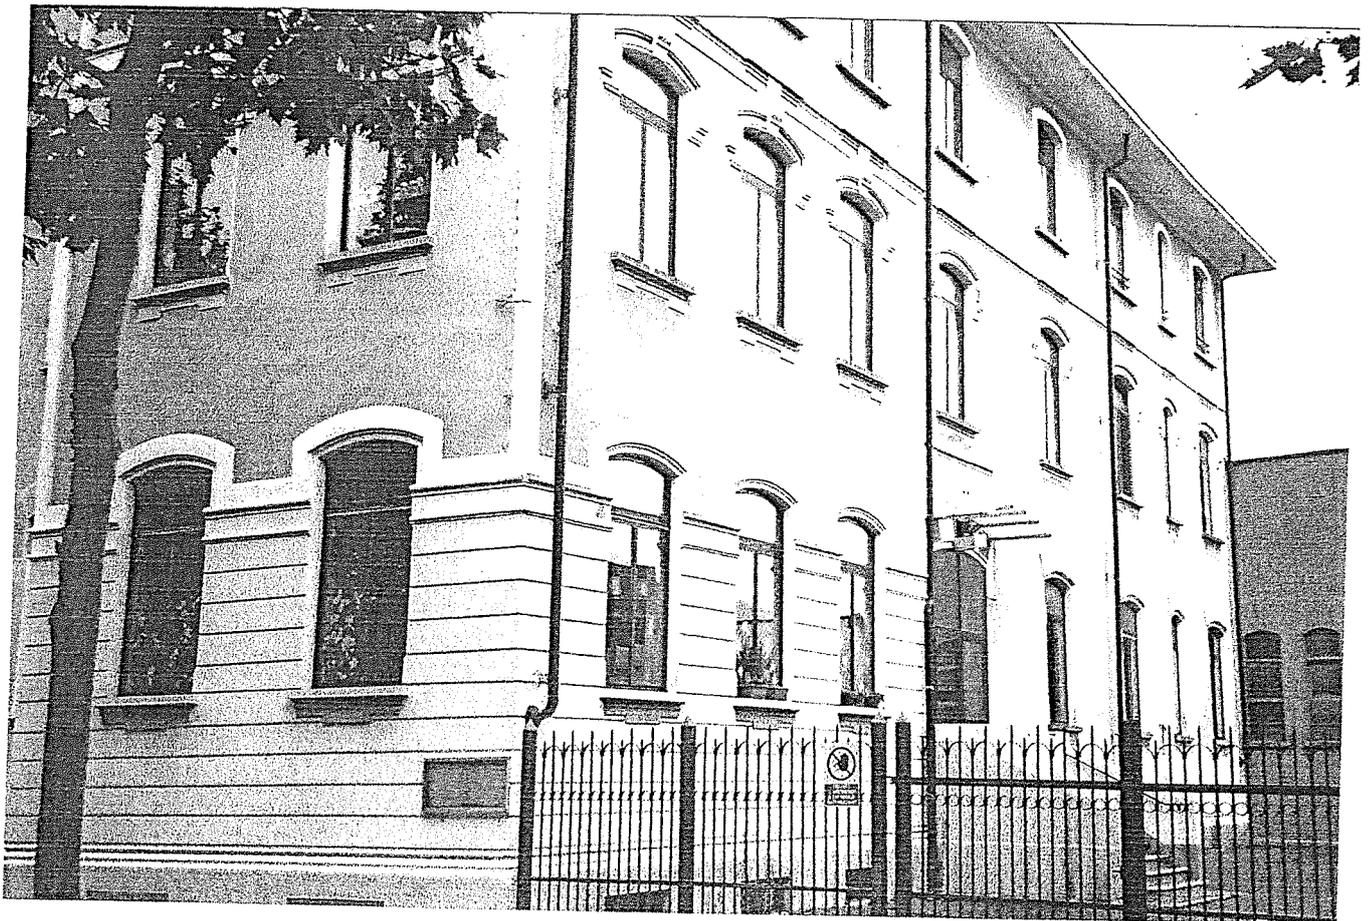
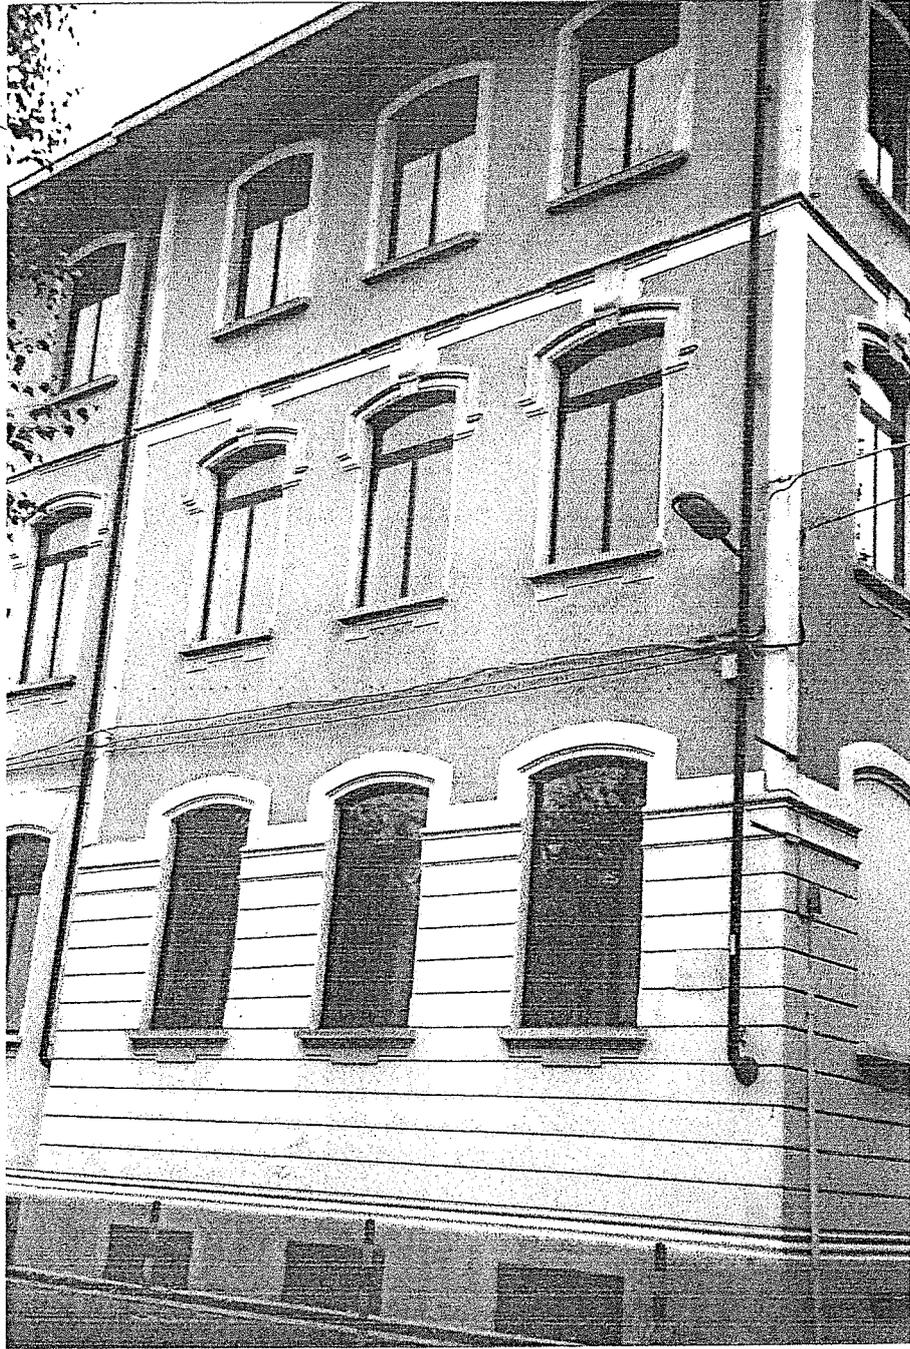
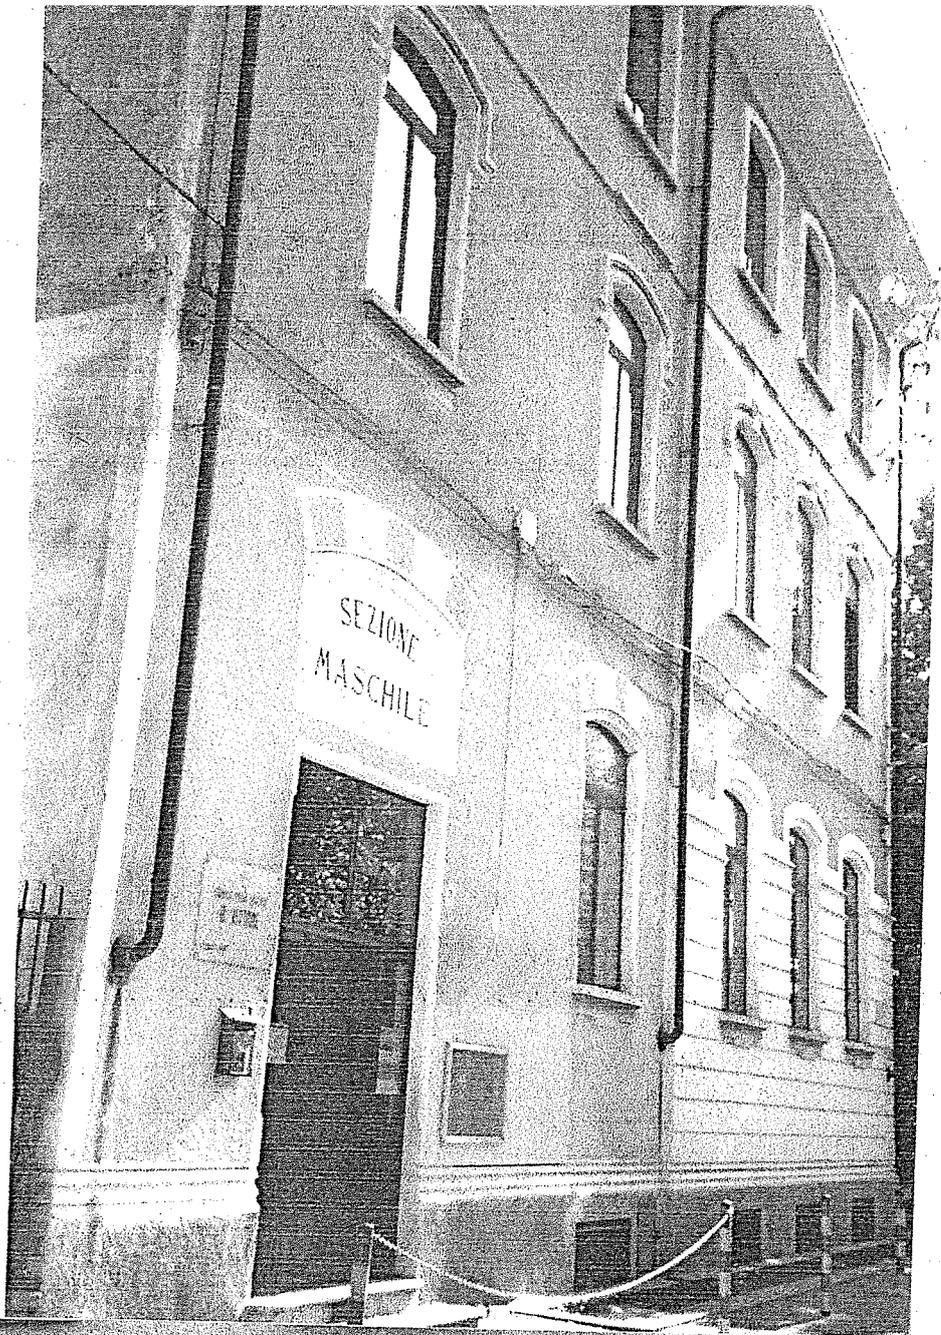
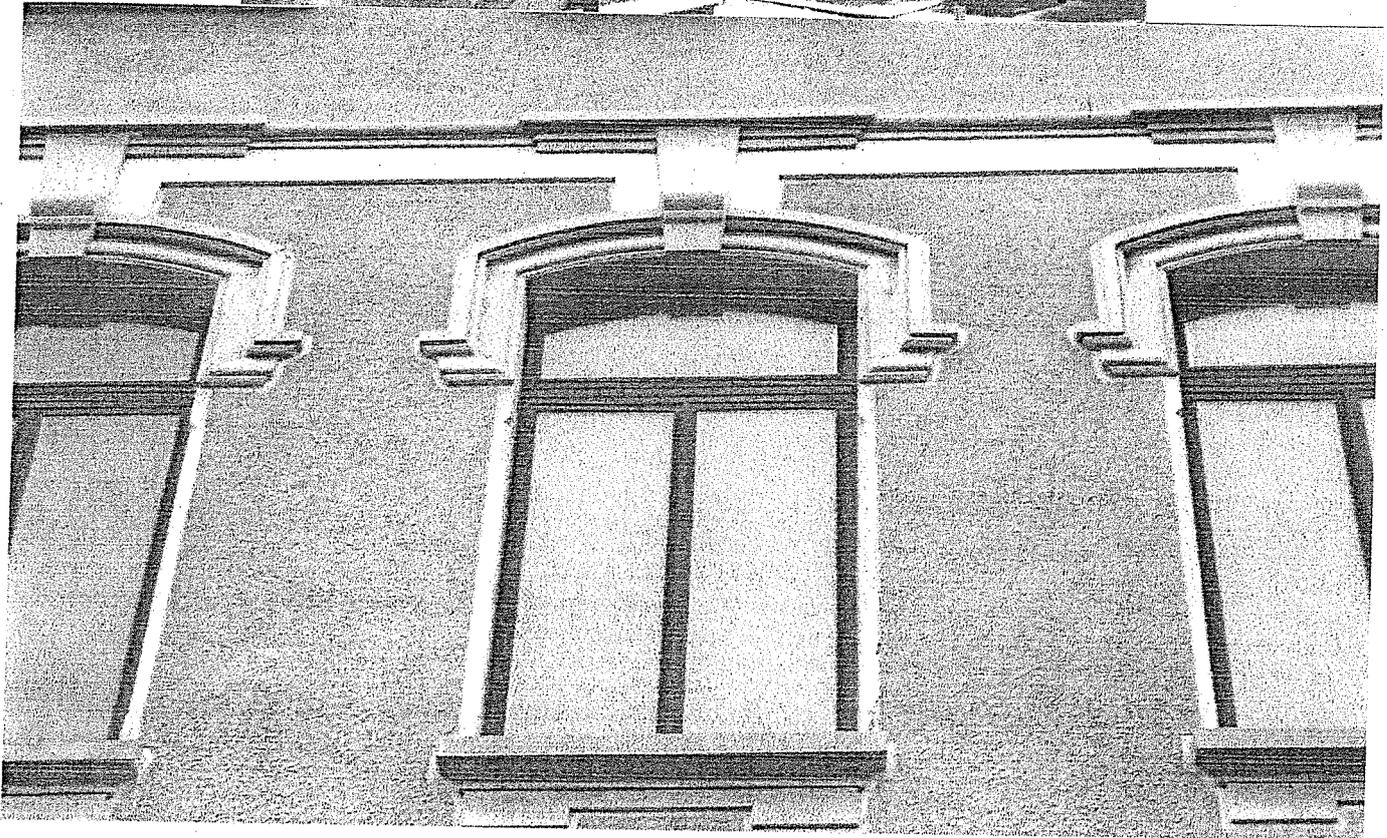
Edificio a pianta articolata, a tre piani f.t., in muratura in laterizio intonacata, con solai piani e voltini su putrelle. Copertura in tegole su orditura lignea. Giardino e pertinenze.

Il complesso scolastico si presenta in buono stato di conservazione.

- 1) Fotografia colore 2) Fotografia colore 3) Fotografia colore 4) Fotografia colore 5) Fotografia colore
- 1) Prospetto principale 2) Prospetto lato cortile 3) Prospetto lato strada 4) Particolare prospetto 5) Particolare decorazione
- 1) 1/19\_A 2) 1/18\_B 3) 1/20\_C 4) 2/30\_D 5) 1/22\_E

L'edificio scolastico è decorato da elementi sagomati ad intonaco: le aperture sono delimitate da cornici aggettanti, con concio centrale e mensole, mentre gli ingressi sono sormontati da sfondati, delimitati da cornici e da conci bicromi con le indicazioni delle classi.

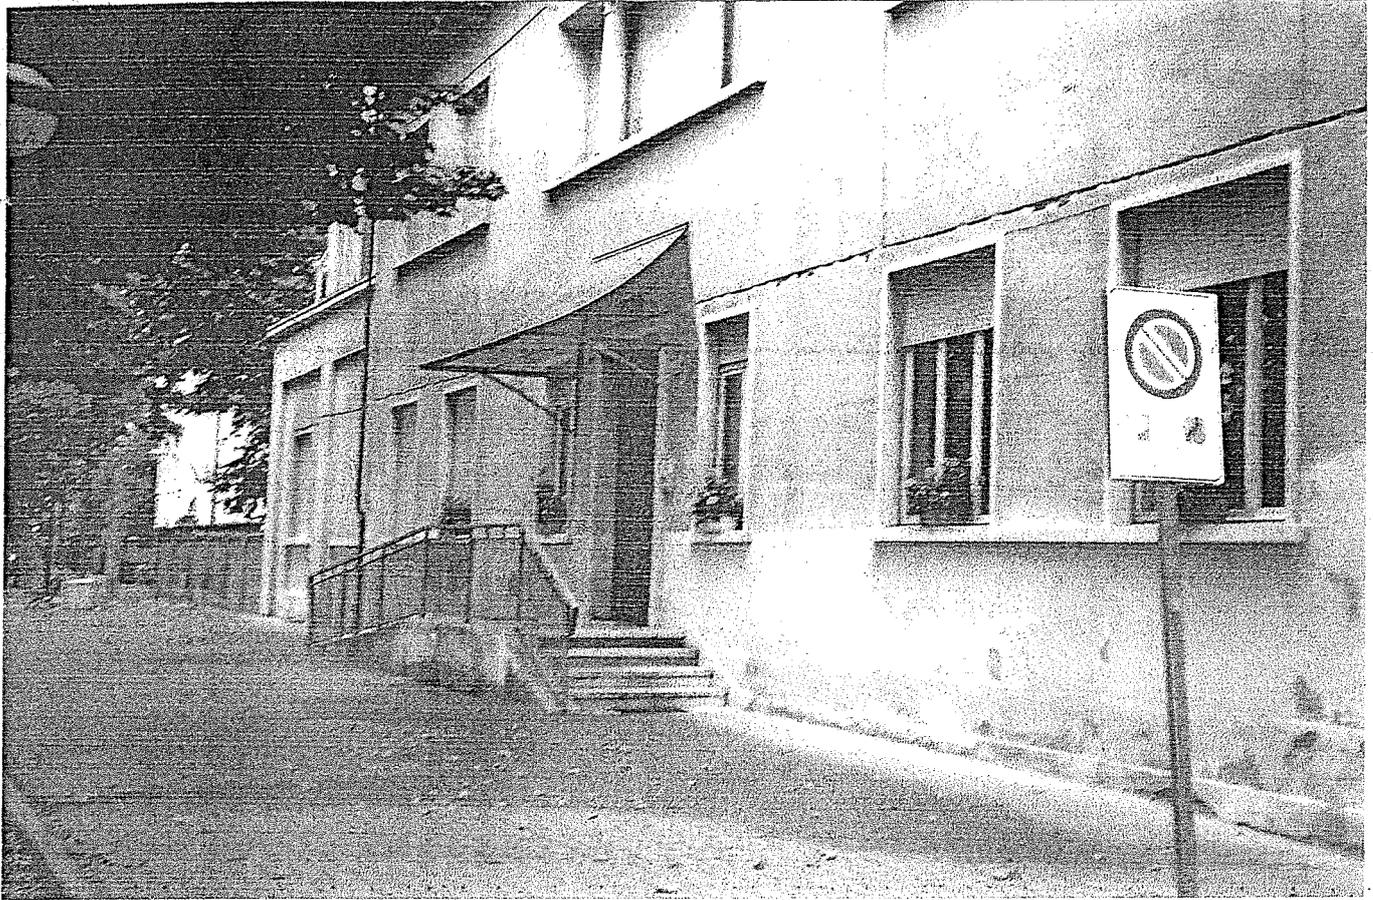
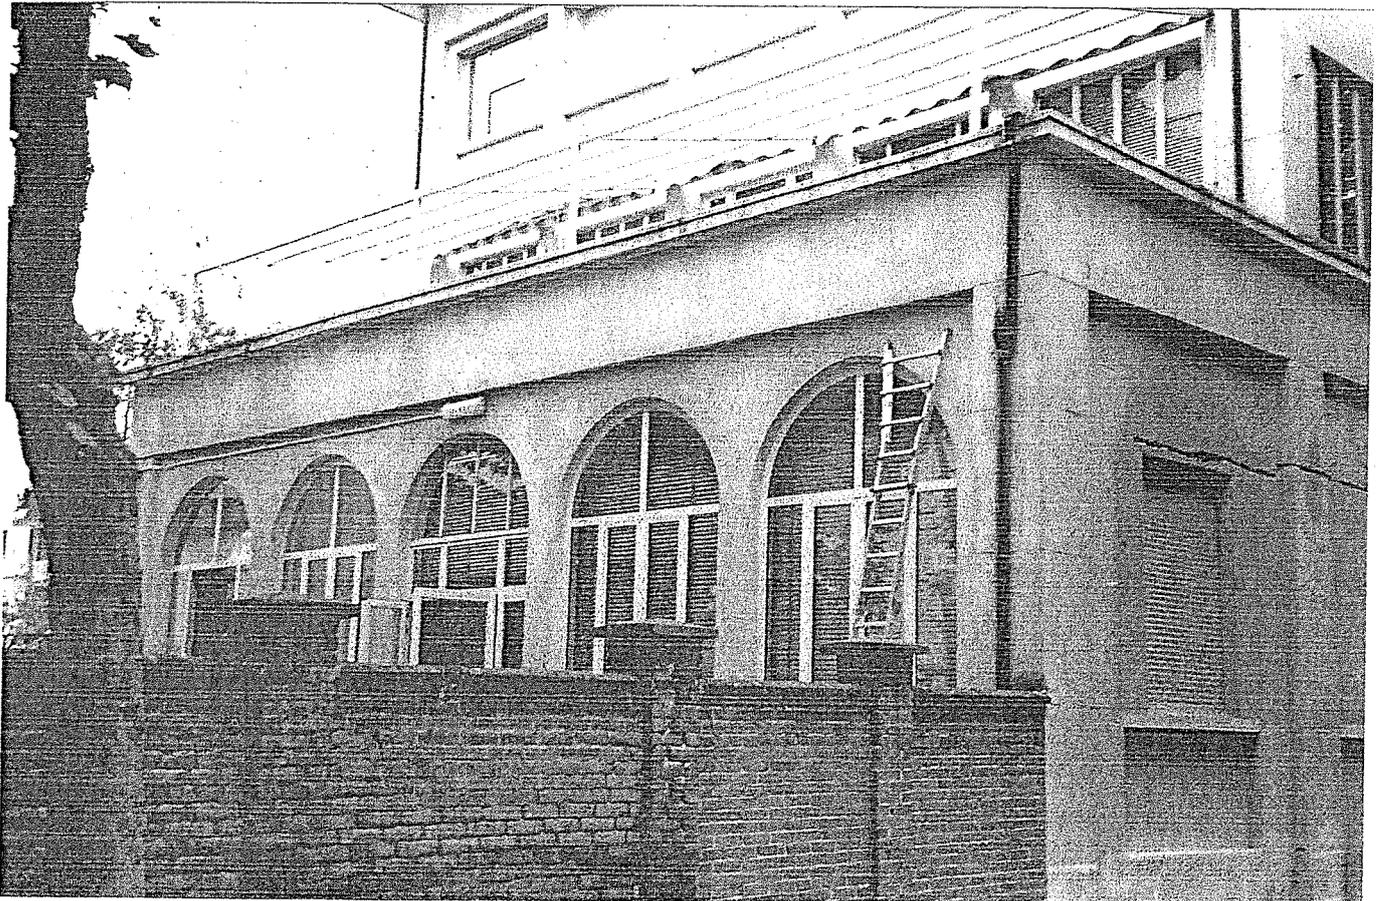
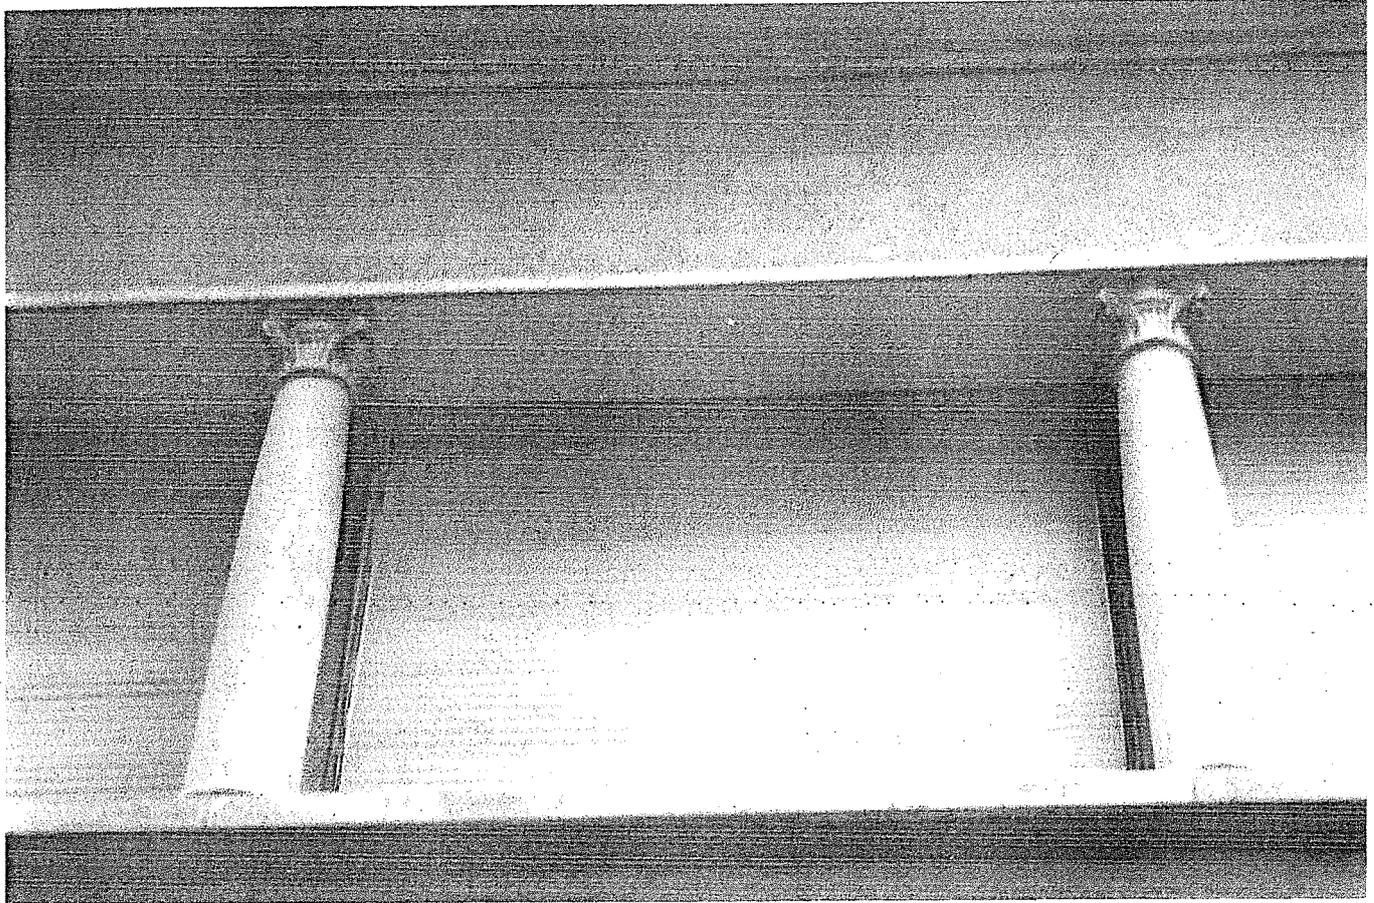
Edificio a pianta rettangolare con avancorpo ad un piano concluso da terrazza praticabile. Muratura in laterizio intonacata e solai piani. Copertura in tegole su orditura lignea. Giardino di pertinenza.

Sono necessari interventi di manutenzione e di riqualificazione. I prospetti presentano fessurazioni e distacchi di materia.

- 1) Fotografia colore 2) Fotografia colore 3) Fotografia colore
- 1) Veduta prospettica 2) Prospetto lato cortile 3) Particolare della finestra del piano primo
- 1) 1/15\_A-2) 1/17\_B 3) 1/16\_C
