**COMUNE DI MATHI**

**SCHEDE DI CATALOGO**

**ELENA BOGGIA - GIANNAMARIA VILLATA ARCHITETTI**  
**NOLE, Via Bertetto 24 – TORINO, Corso Racconigi 12**

**INDIVIDUAZIONE, TUTELA E VALORIZZAZIONE DEI BENI CULTURALI  
ARCHITETTONICI NELL' AMBITO COMUNALE (L.R. 14/03/1995 N° 35)**

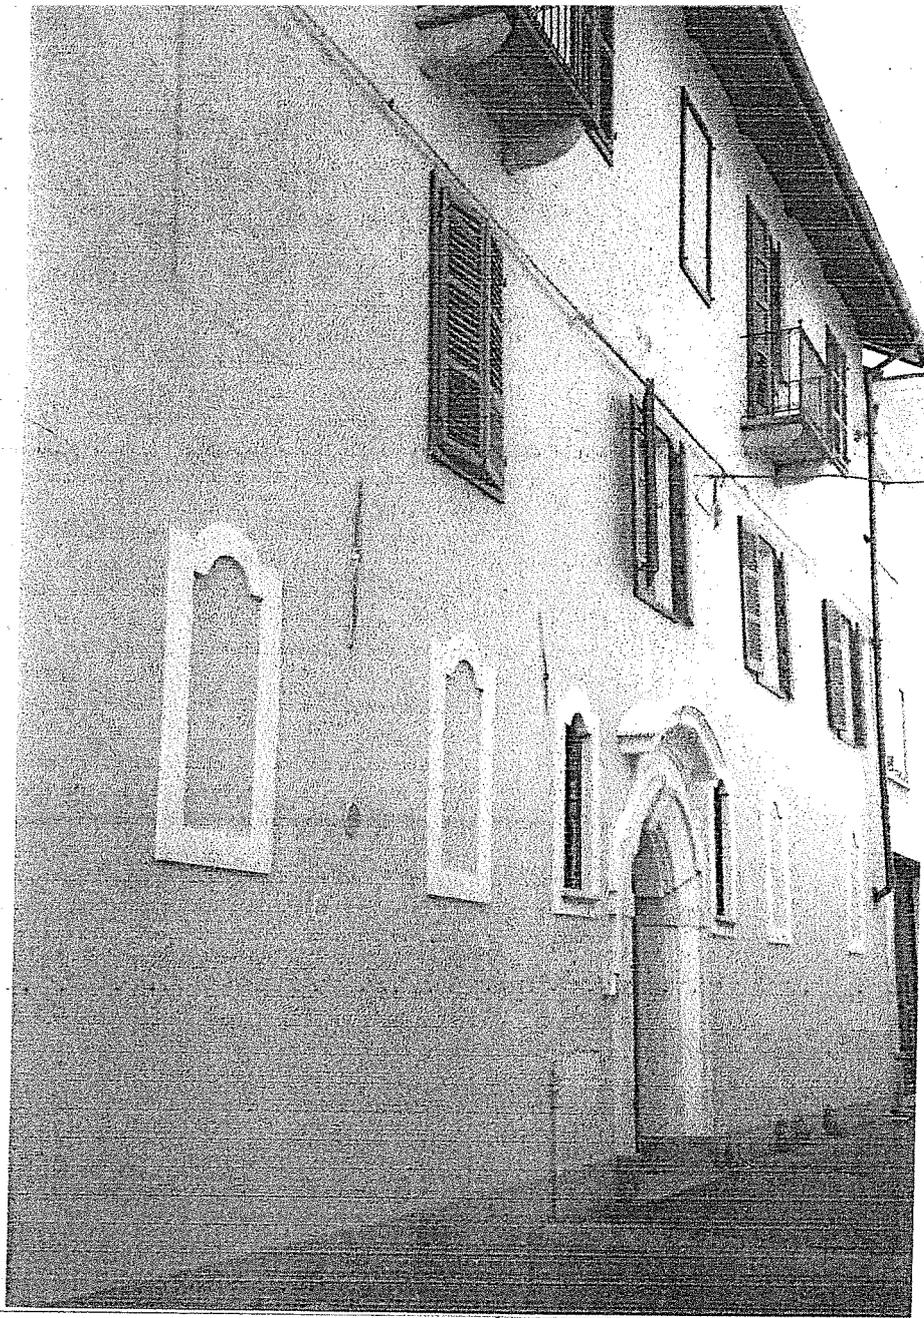
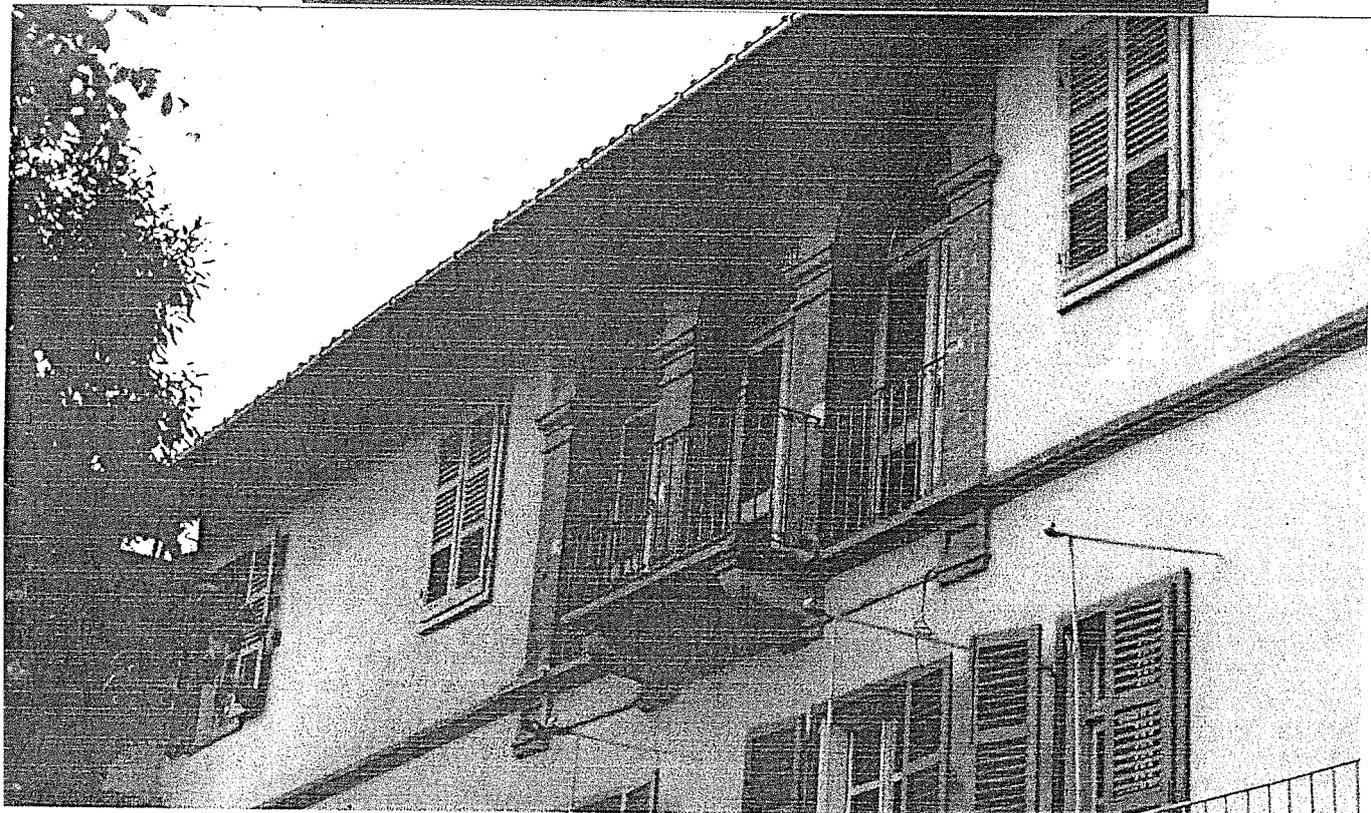
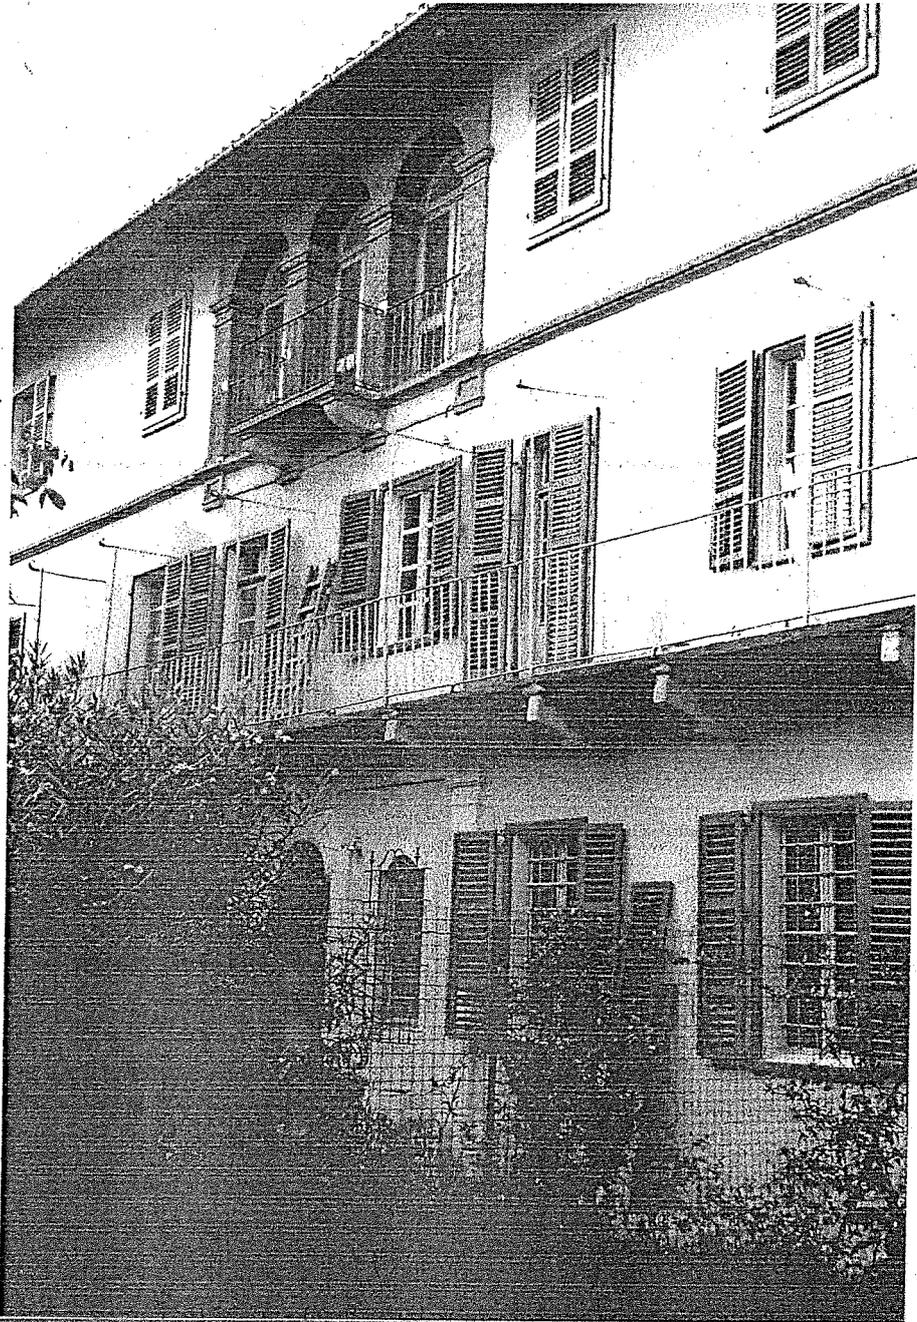
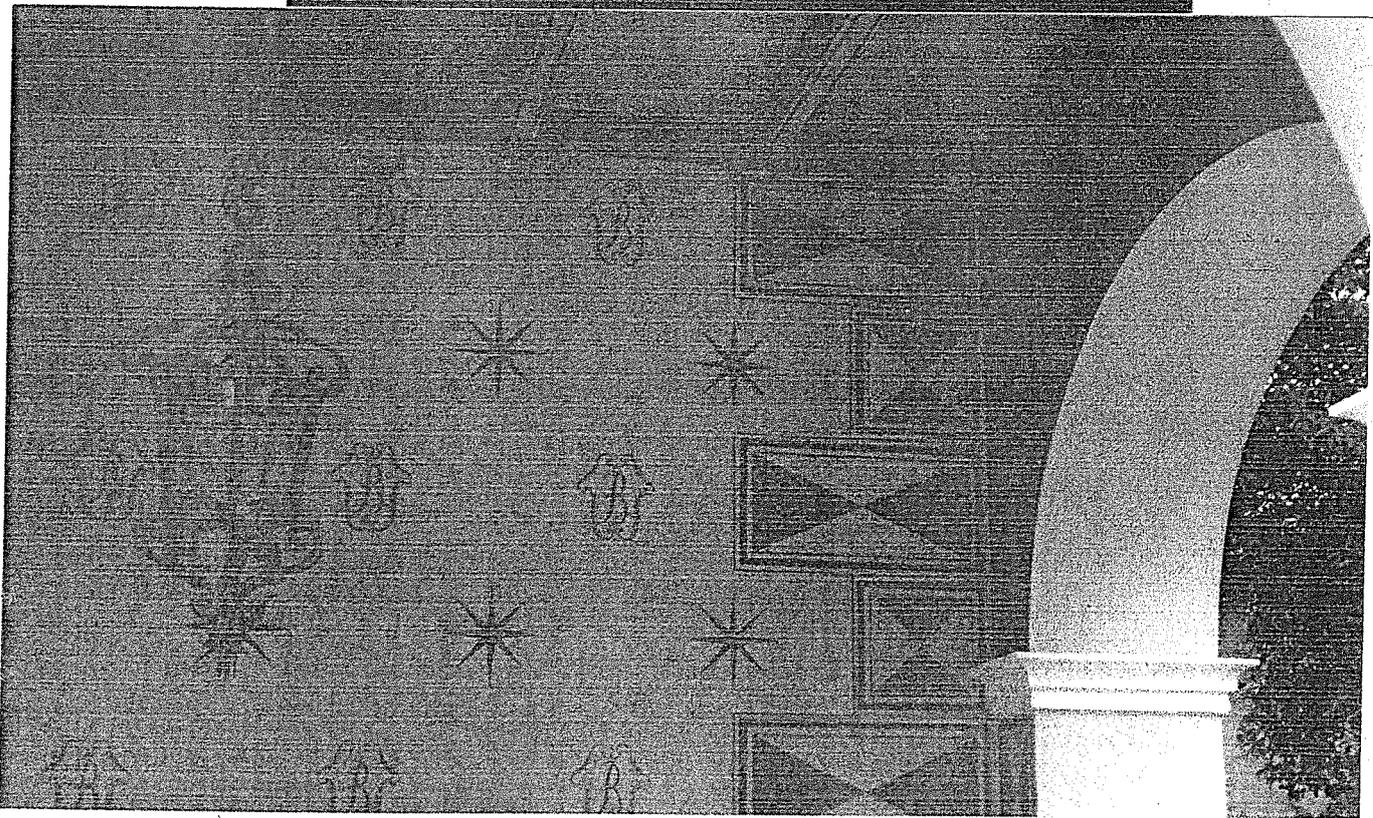
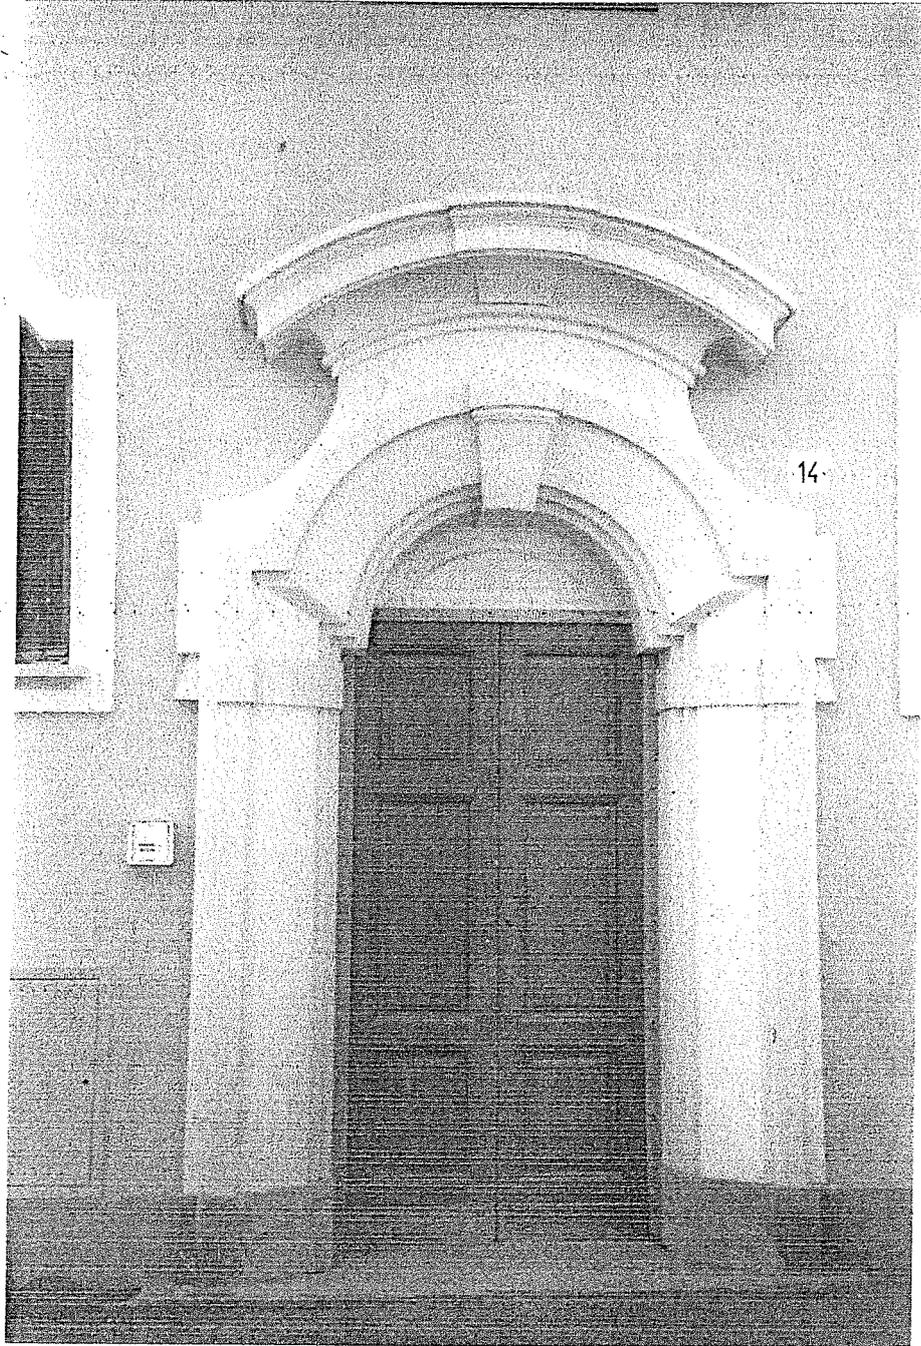
La villa si presenta complessivamente in buono stato di conservazione.

1) Prospetto verso via Beria 2) Prospetto lato cortile 3) Particolare del loggiato in laterizio a vista 4)

Particolare della decorazione a diamante 5) Particolare portale

Descrizione essenziale dell'oggetto  
Portale in laterizio intonacato, sagomato, sormontato da una serie di cornici concentriche e concluso da timpano curvilineo.

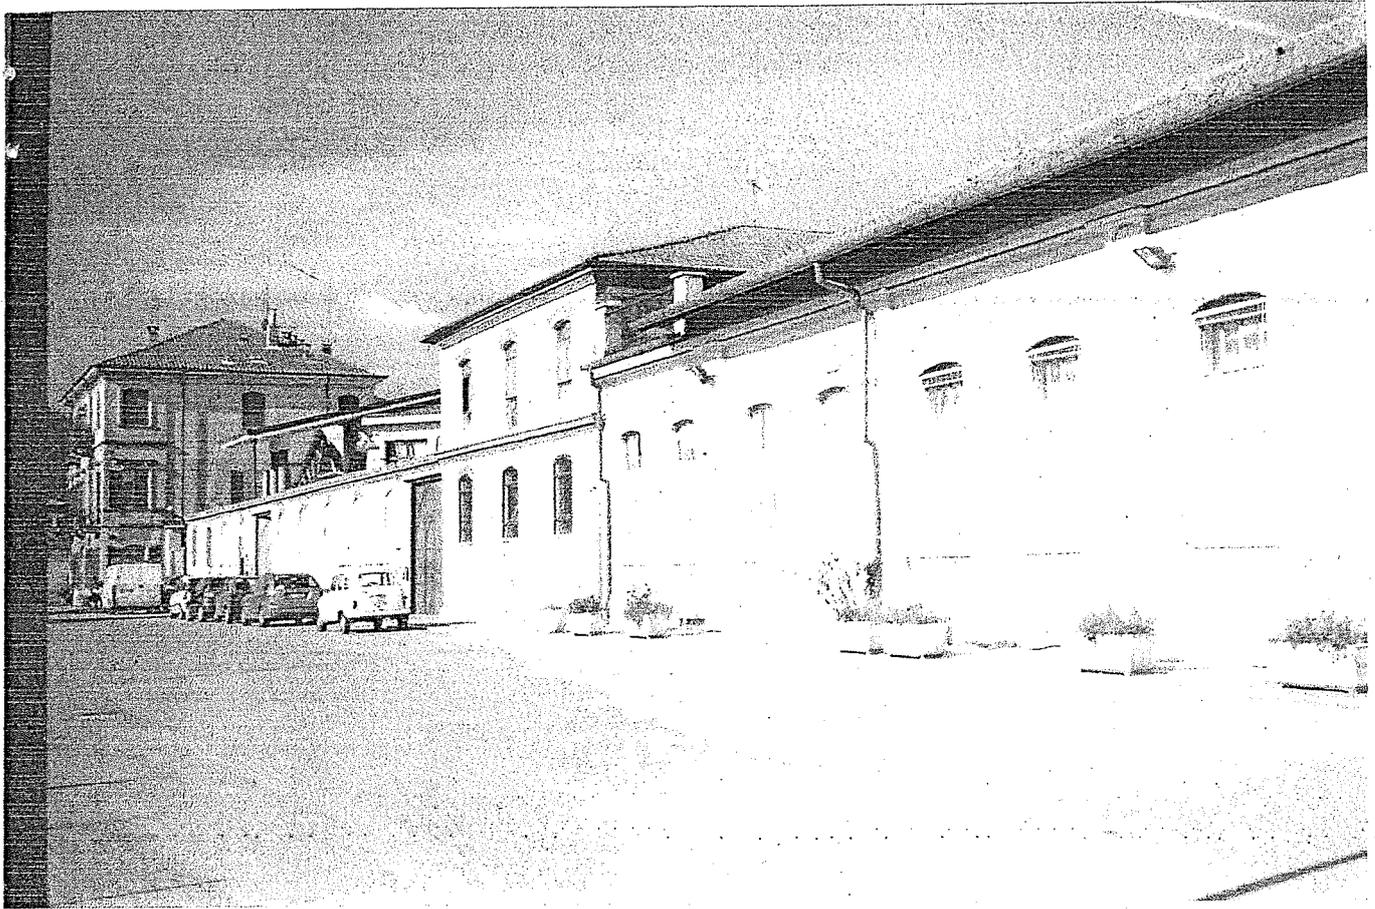
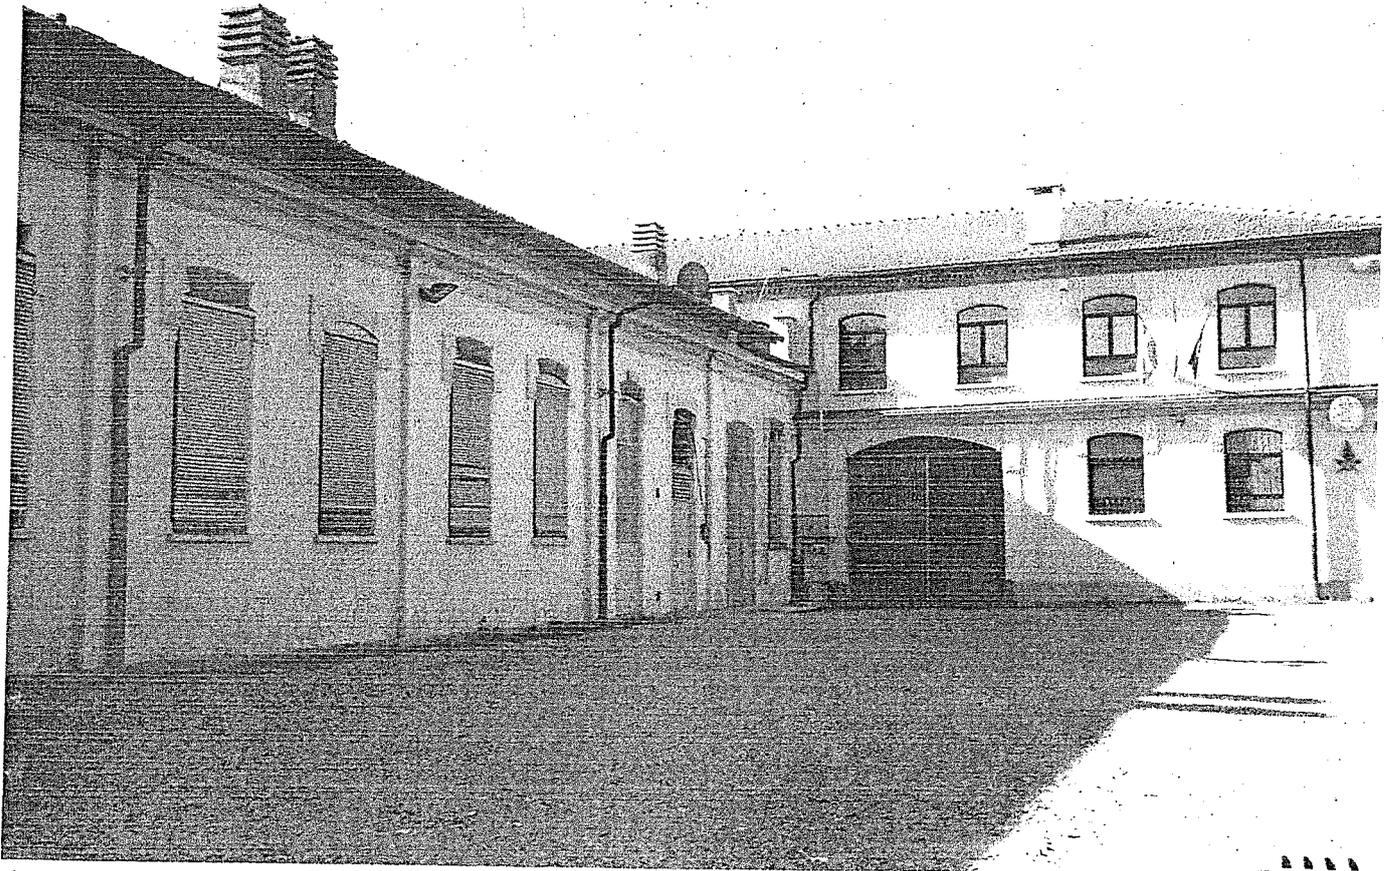
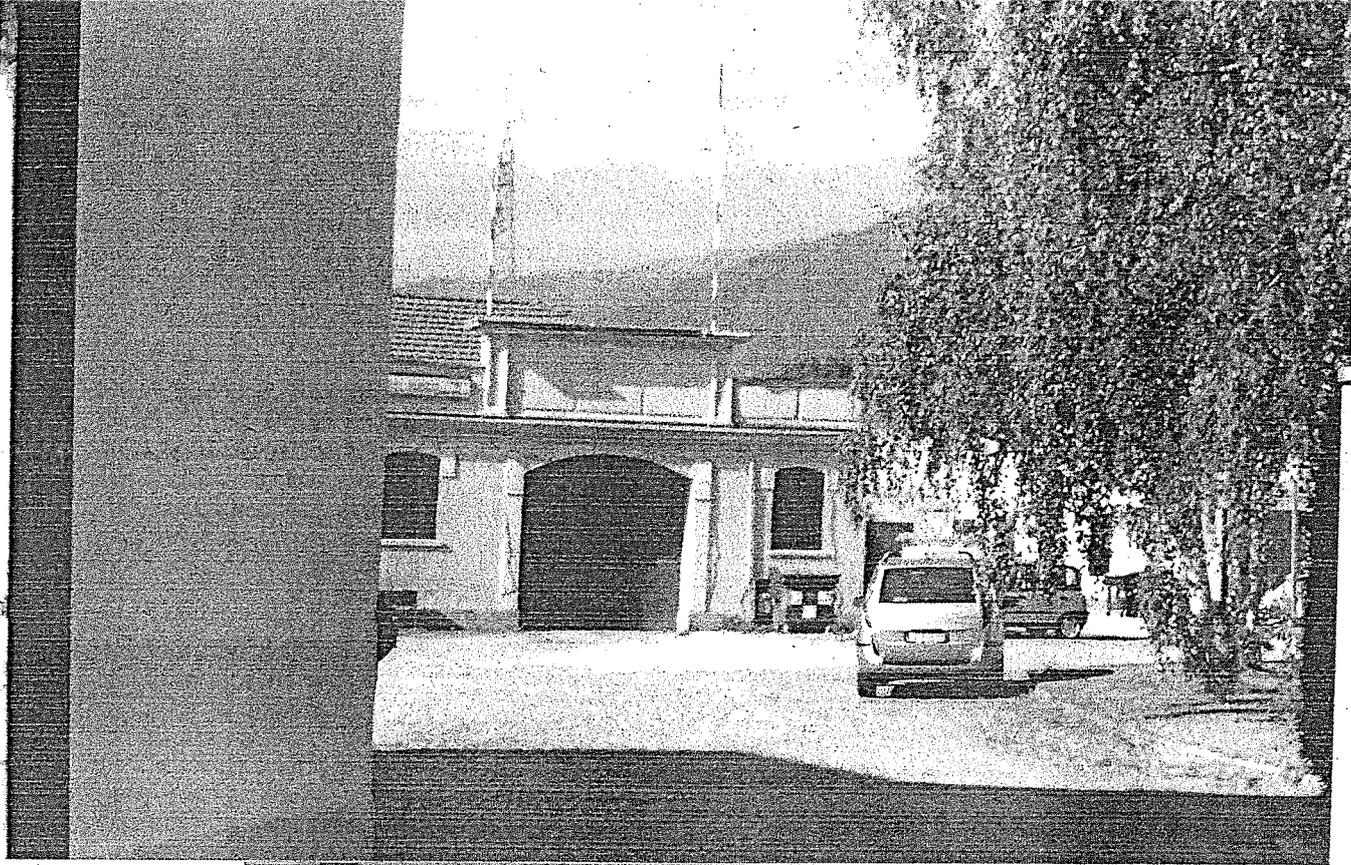
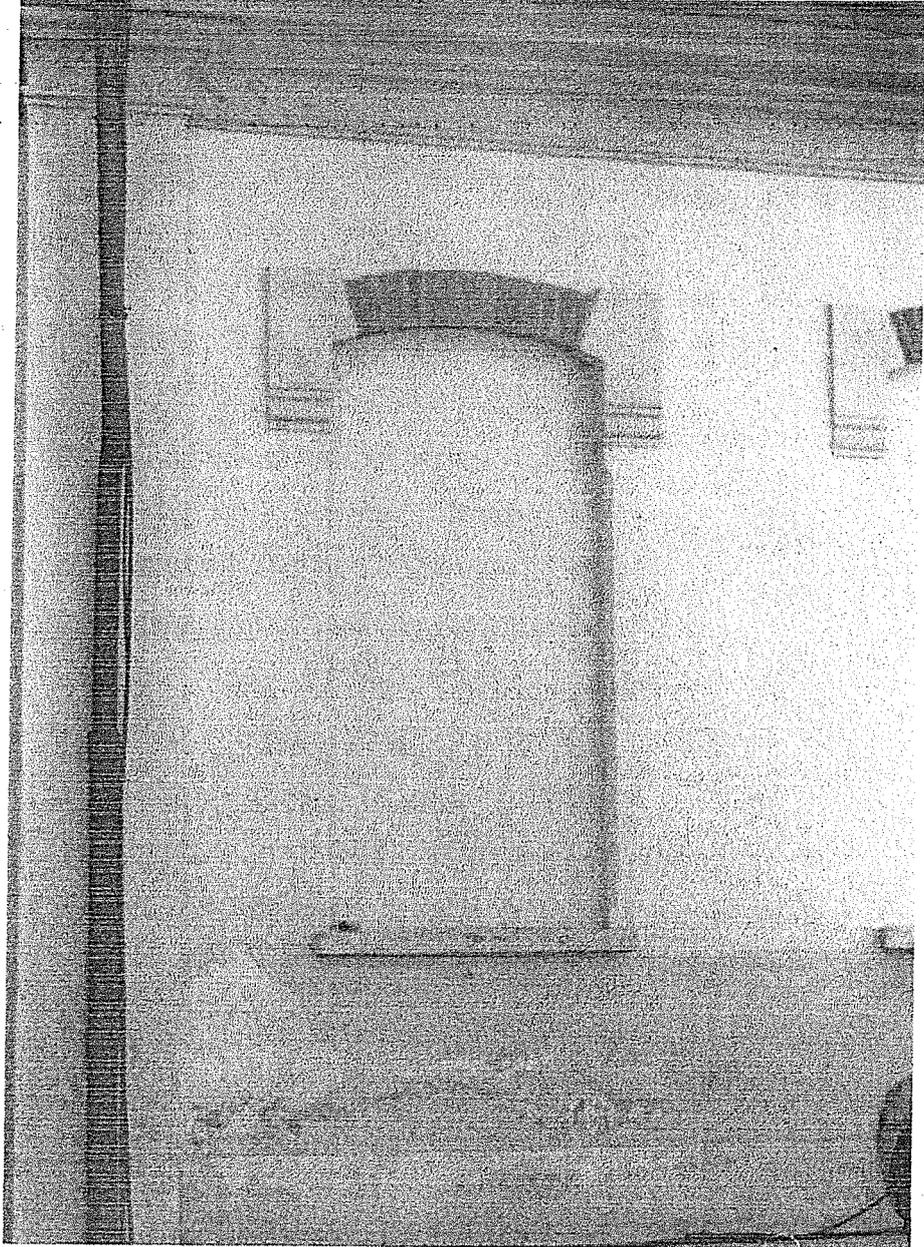
Edificio in muratura in laterizio intonacata, con solai piani e voltini su putrelle. Copertura in tegole su orditura lignea. Cortile e fabbricati di pertinenza.

Note sullo stato di conservazione : I prospetti presentano efflorescenze e distacchi della materia.

- 1) Fotografia colore 2) Fotografia colore 3) Fotografia colore 4) Fotografia colore
- 1) Veduta prospettica 2) Prospetto lato cortile 3) Particolare lato cortile 4) Particolare decorazione
- 1) 2/25\_A 2) 2/28\_B 3) 2/26\_C 4) 2/29\_D

Industria tessile fondata a Mathi sul finire dell'800 dai fratelli Assetto fu Graziano di Chieri. Nel 1890 era la principale manifattura esistente in paese dedita alla produzione di tessuti di filo e di lana. I fratelli Assetto restarono a Mathi fino al 1902, quando lo stabilimento divenne la manifattura di Mathi Canavese dei fratelli Ermanno e Felice Leumann, discendenti del tessitore svizzero Isacco Leumann. Il complesso ha al centro la palazzina della portineria e l'alloggio del custode. A sinistra della palazzina gli uffici tecnici e amministrativi. A destra lungo il caseggiato con le due torrette, il convitto delle giovani operaie e delle suore. Perpendicolare al convitto vi è la Palazzina del Direttore dello stabilimento. Nel 1905 la manifattura di Mathi diventava il Cotonificio Piemontese con un maggior numero di capitali e assorbiva il cotonificio di Villanova. Lo stabilimento entrò a far parte delle Aziende Tessili Unificate (ATU), trasformate in seguito nel Cotonificio Valli di Susa nel 1907. Gli impianti del Cotonificio Valle Susa vengono acquisiti dall'Eti (Esercizi Tessili Italiani Spa). Nel 1976 il patrimonio immobiliare del Cotonificio Valle Susa viene in gran parte ceduto a privati e ad enti o urbanizzato. Gli interventi e gli adeguamenti che si sono succeduti nel tempo hanno conservato la tipologia originale del complesso. Sono attualmente necessari interventi conservativi, con particolare attenzione ai prospetti che sono intaccati dall'umidità.

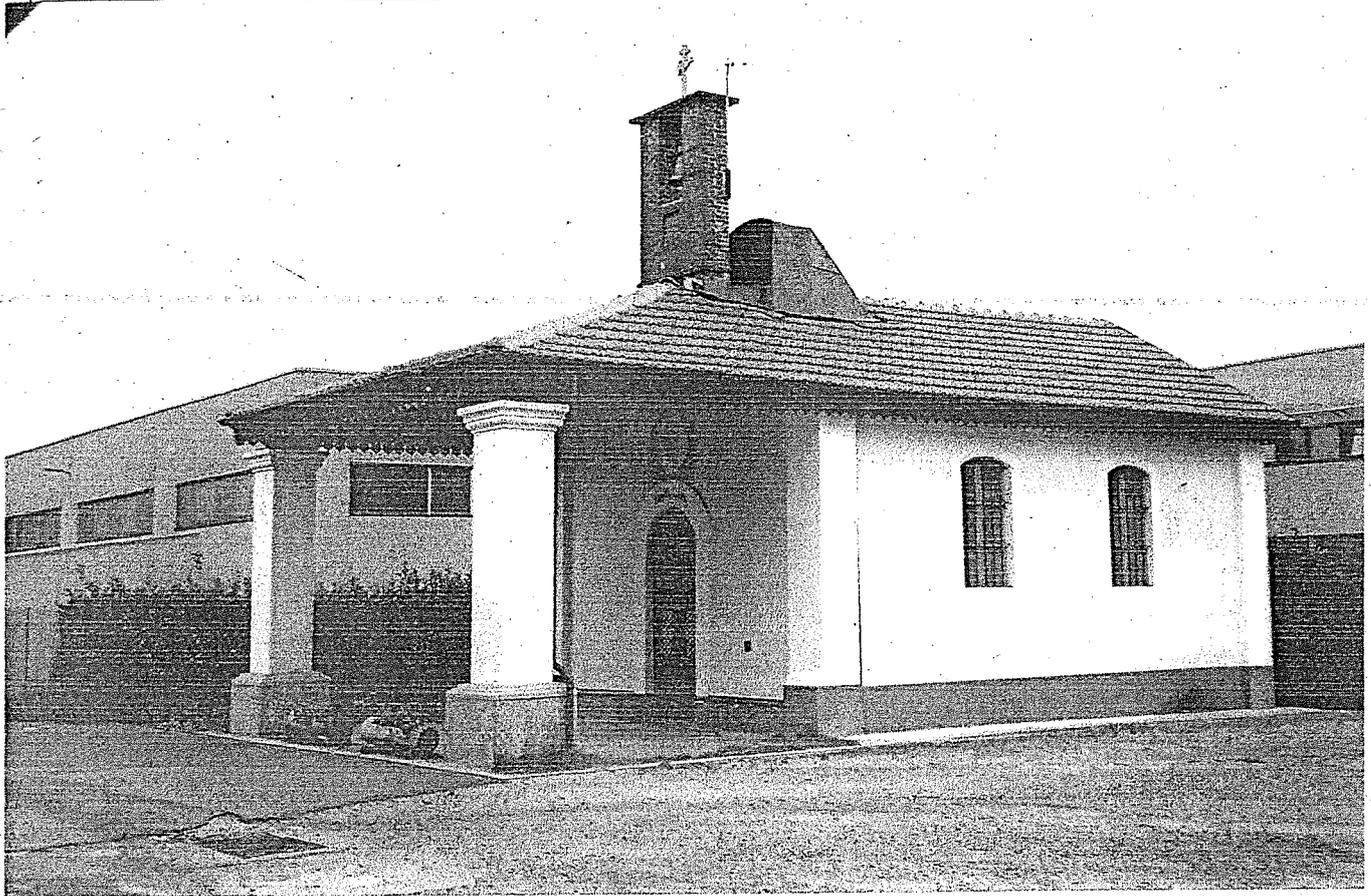
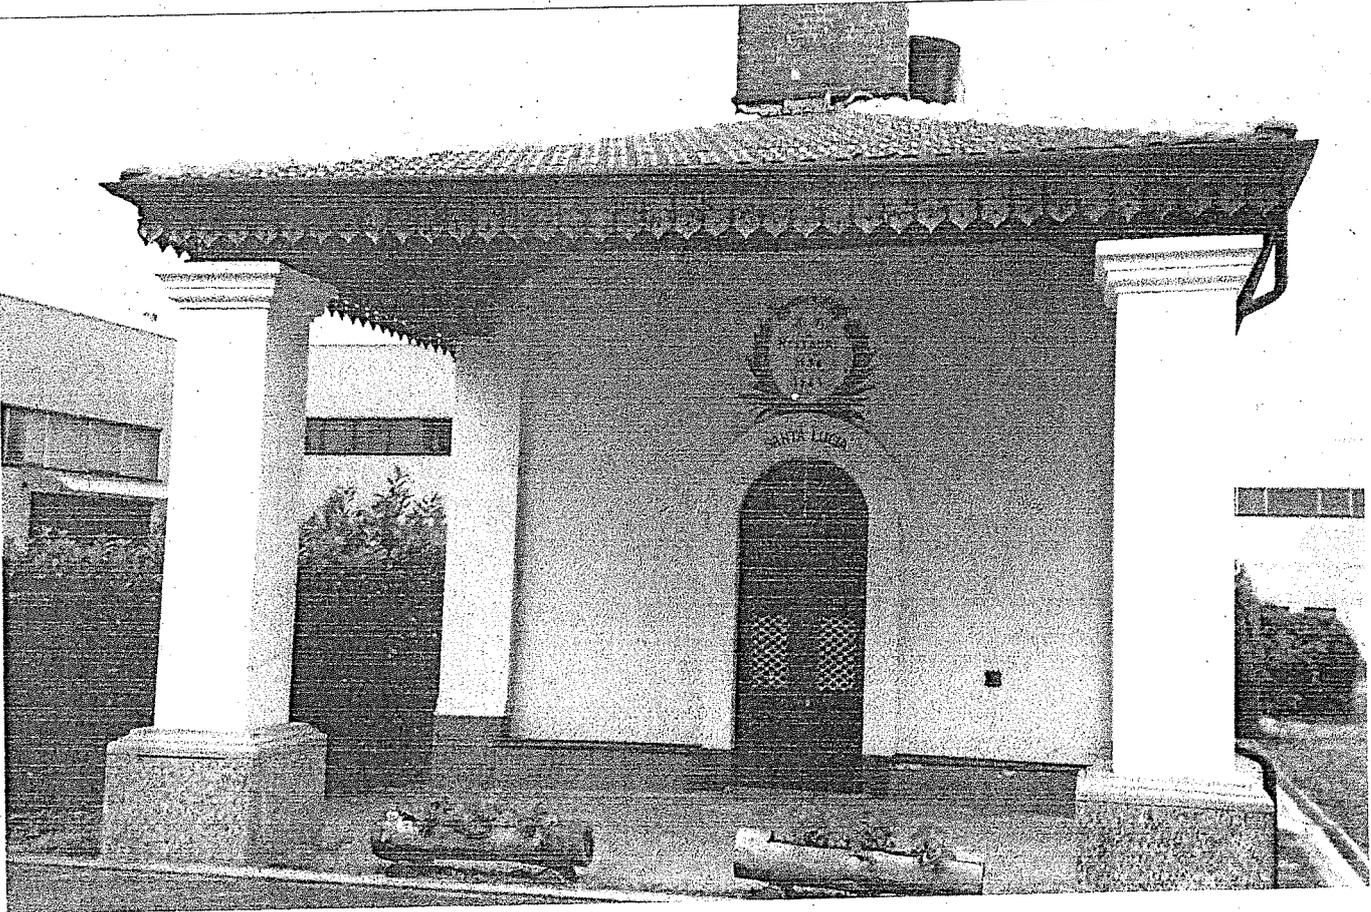
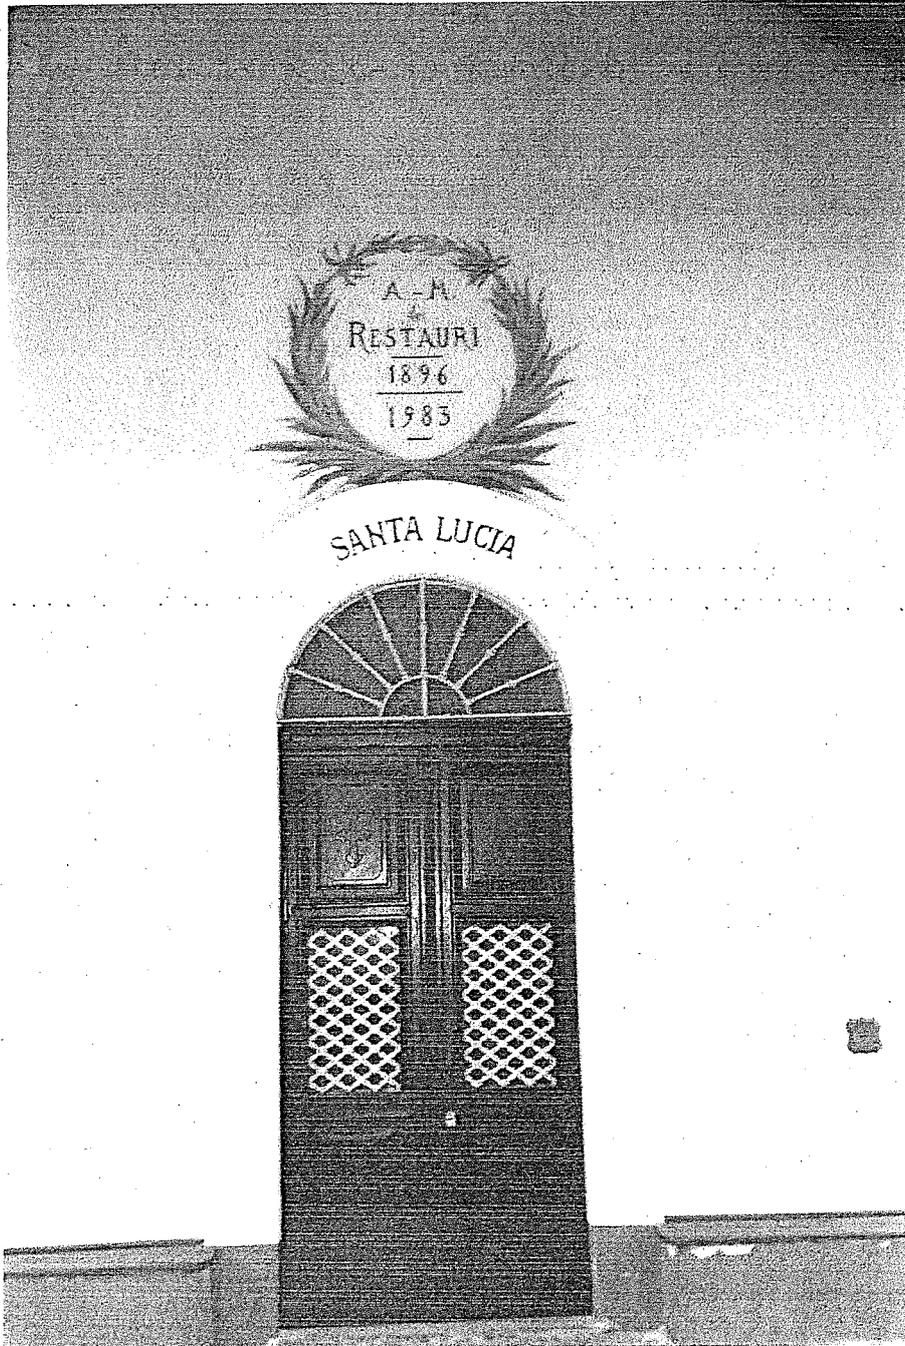
Edificio a pianta rettangolare ad aula, muratura in laterizio intonacata, volta a botte su pennacchi. Copertura in tegole su orditura lignea, decorata da lambrequin in legno. Un portico su pilastri intonacata precede l'ingresso.

L'edificio è stato pesantemente e recentemente ristrutturato.

- 1) Fotografia colore 2) Fotografia colore 3) Fotografia colore
- 1) Vista d'insieme 2) Particolare facciata 3) Particolare ingresso
- 1) 1/2\_A 2) 1/3\_B 3) 1/4\_C

Il documento più antico che segnala la presenza della cappella risale al 1650. Probabilmente fu fatta costruire dalla famiglia Boggiatti proprietari della vicina cascina. Nel corso della visita pastorale alla Parrocchia di Mathi l'arcivescovo Rotario il 27 giugno 1753 descrisse così la cappella: "il suo altare era in mattoni, di bella forma e ornato a spese dei patroni. Nell'icona che sovrastava l'altare maggiore in mattoni, figuravano la Beata Vergine Maria e le sante vergini Lucia e Caterina. Nella parte anteriore l'edificio era illuminato da due finestre e un'altra era aperta sul lato a mezzogiorno; tutte erano difese da grate di ferro. Il pavimento è lastricato con mattoni e sotto il tetto dalla parte posteriore, c'è una piccola finestra che adduce sopra la volta ed è costantemente aperta". Il 1° ottobre 1771 la cappella era visitata dall'arcivescovo mons. Francesco Rorengo di Rorà. Nel 1858 la proprietà della cappella passa ai Giacomelli e nel 1896 fu completamente ricostruita per iniziativa dei proprietari del Cottonificio adiacente la cappella stessa. Nel 1983 dopo un lungo periodo di totale abbandono fu costituito il gruppo Abbadia Santa Lucia che restaurò la cappella. I restauri eseguiti sono pesanti e poco consoni; necessitano interventi di riqualificazione.

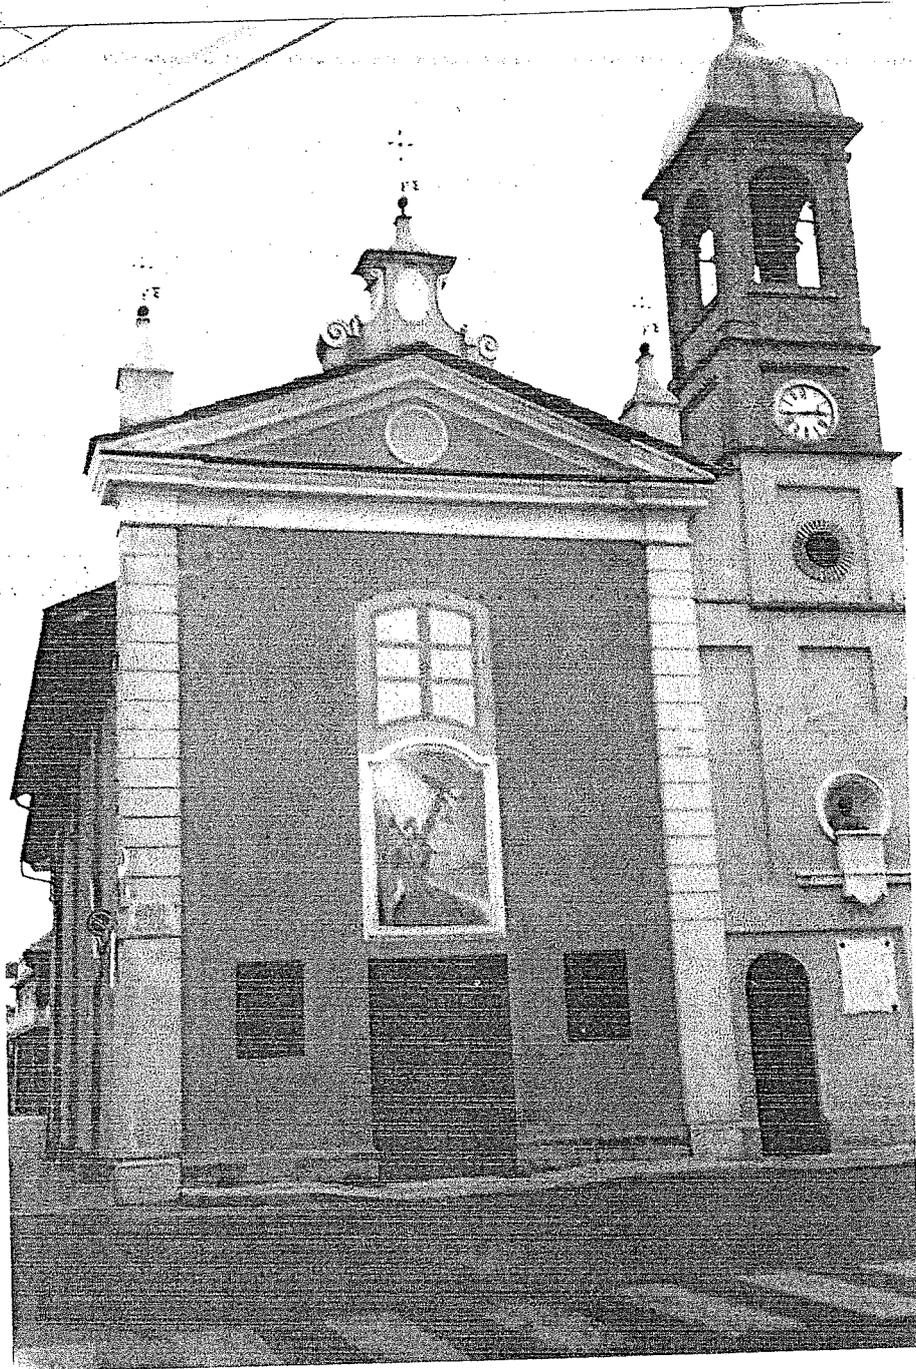
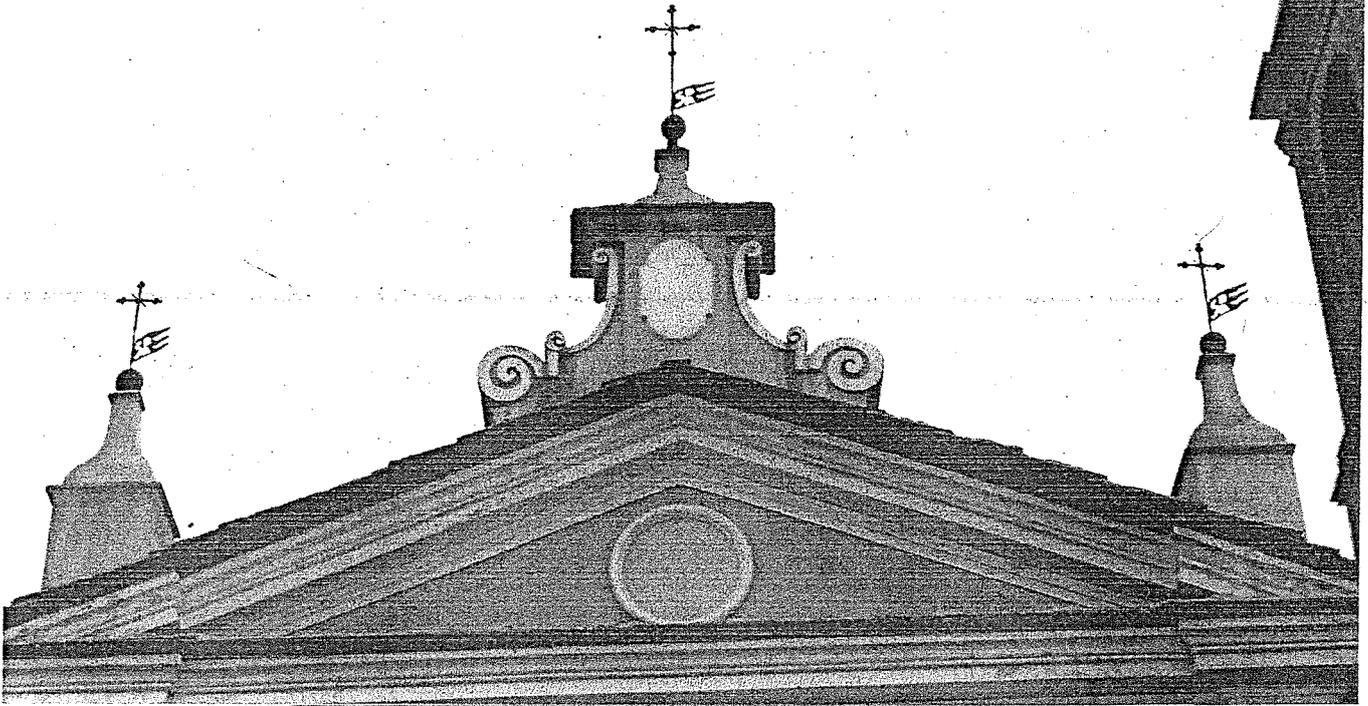
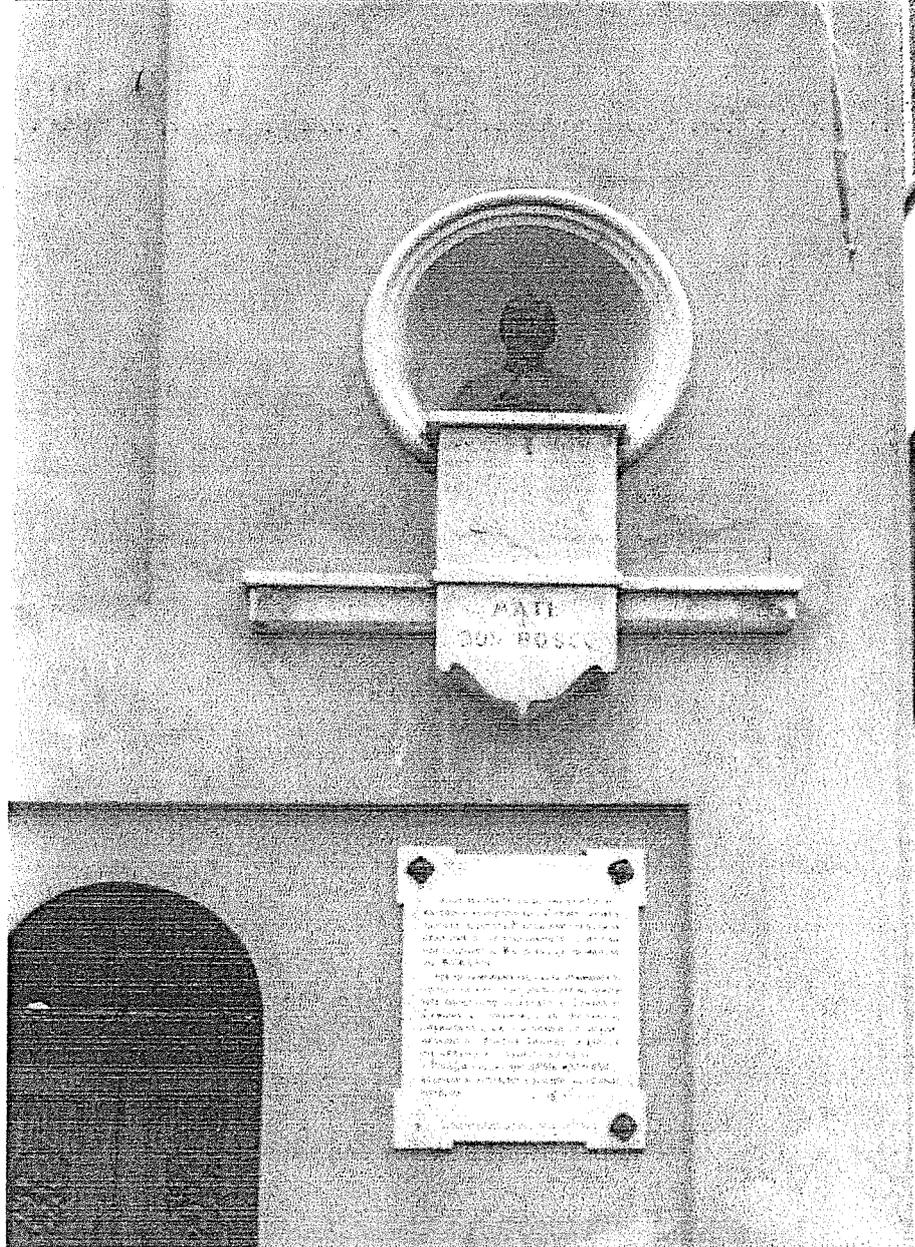
L'edificio si presenta in buono stato di conservazione, ma gli interventi realizzati sono assolutamente non opportuni.

- 1) Fotografia colore 2) Fotografia colore 3) Fotografia colore
- 1) Vista d'insieme 2) Particolare prospetto 3) Particolare decorazione
- 1) 1/12\_A 2) 1/14\_B 3) 1/13\_C
