COMUNE DI MATHI

PROGETTO PIANO DI RECUPERO N° 28
RECUPERO FUNZIONALE DI FABBRICATI GIA' ADIBITI A CIVILE
ABITAZIONE E LOCALI DI DEPOSITO.

Via Rivera n. 6 e n. 8 angolo Vicolo della Piazza - MATHI

RELAZIONE
PAESAGGISTICA

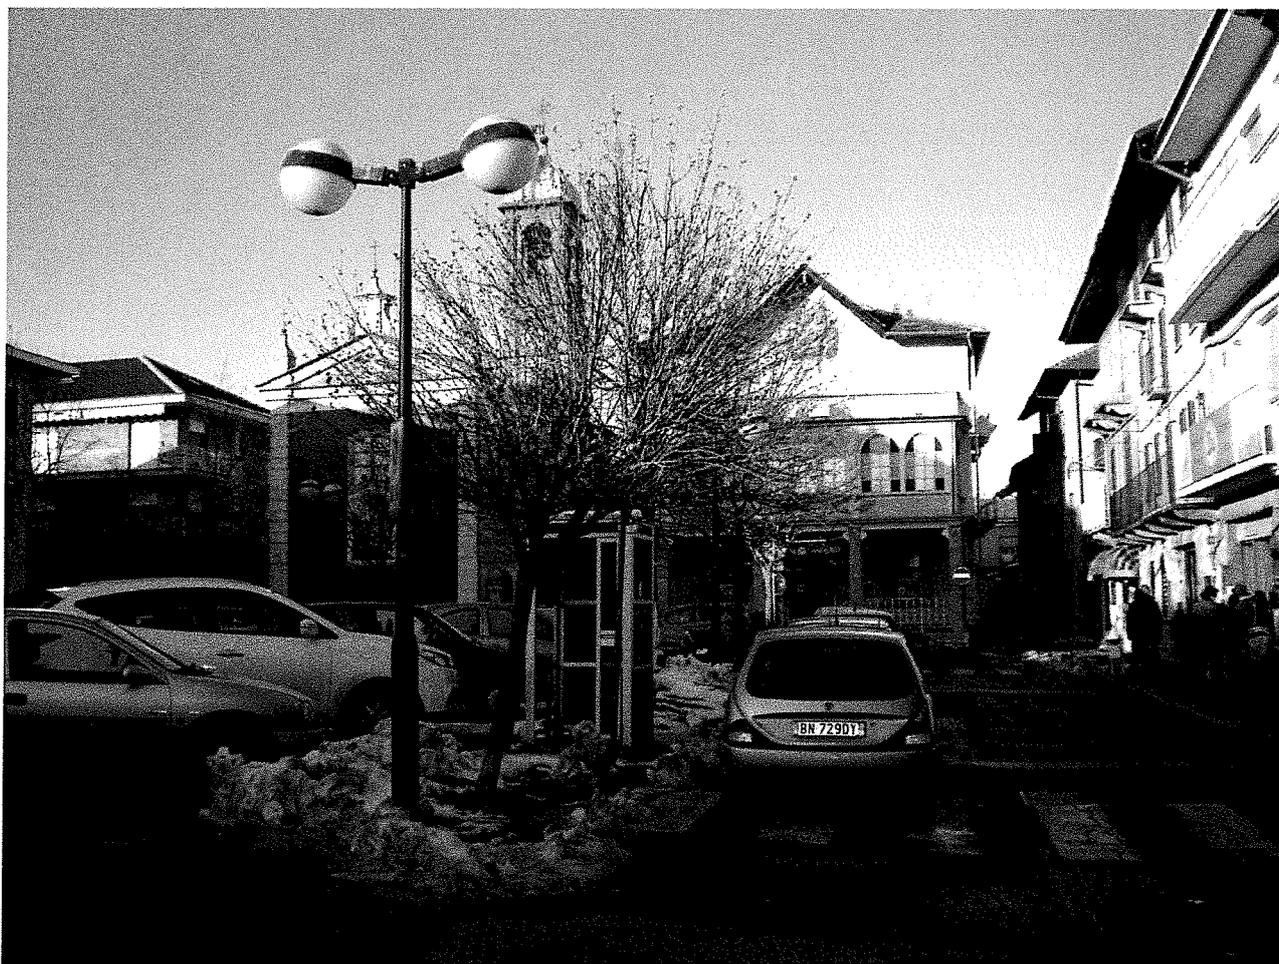
INDIVIDUAZIONE AMBITO DELL'AREA DI INTERVENTO N. 28

L'unità di intervento, così come definita nella planimetria allegata alle N.T.A. del P.R.G.C., comprende, nell'ambito dell'isolato da essa delimitato, distinte proprietà immobiliari, che seppur tutte coinvolte e perimetrare dal presente Piano di Recupero, solo una parte delle stesse subirà per intero un intervento di ristrutturazione edilizia sostanziale mirato al recupero del patrimonio edilizio.

Una porzione d'ambito del Piano di Recupero n 28, invece, sarà esclusa e non coinvolta, più specificatamente la porzione di fabbricato prospettante sul Vicolo della Piazza al civico n. 8.

Una ulteriore specifica dell'ambito di intervento del P.d.R. 28, è rappresentata dall'ampliamento dell'isolato ricompreso nella delimitazione prevista nel P.R.G., per annessione di una modesta porzione di fabbricato, da terra a cielo, di proprietà dei soggetti interessati alla stesura del P.d.R. La porzione in ampliamento del P.d.R. consentirà una riplasmazione funzionale completa delle superfici e dei volumi dei fabbricati ad uso residenziale.

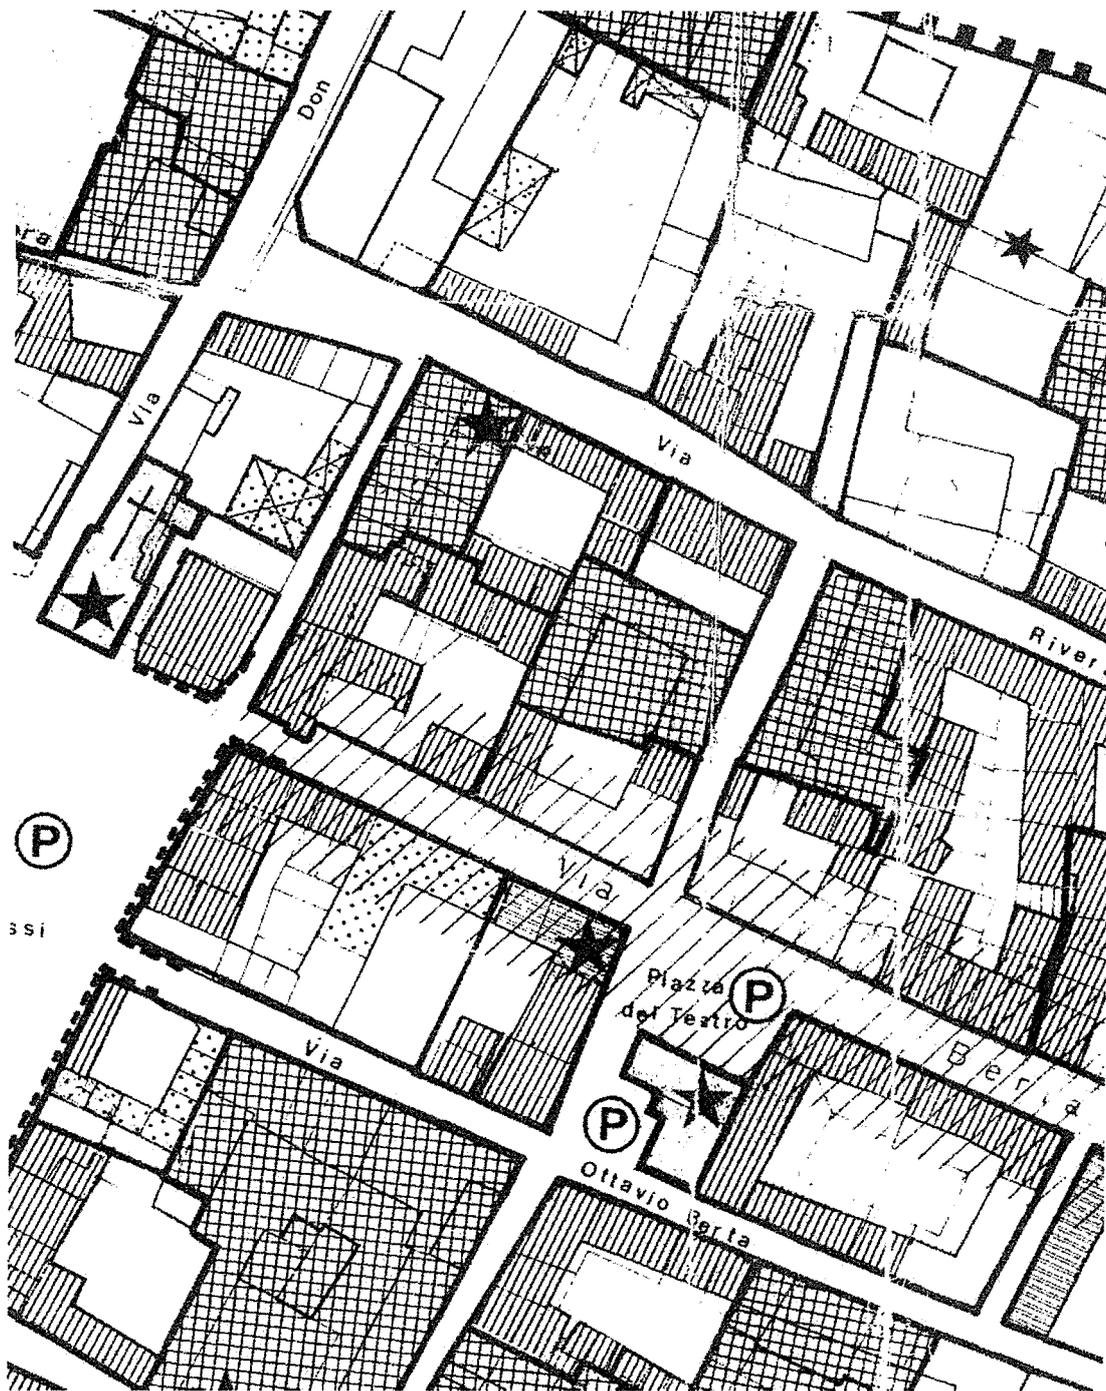
Un solo fabbricato di modeste proporzioni a tre piani F.T. (edificio di Via Rivera 6), nell'ambito della cartografica relativa al C.S., è identificato nella tavola specifica del P.R.G.C., con apposito simbolo grafico che ne riconosce valenze "storico – artistiche e/o ambientali o documentarie", per le quali gli interventi edilizi vengano disciplinati all'osservanza delle prescrizioni dell'art. 22.

Nella scheda normativa di riferimento dell'immobile individuato con apposito simbolo di attenzione dal P.R.G.C. vigente, non sono riportate informazioni specifiche sulla natura stessa del vincolo. Il vincolo potrebbe essere di tipo documentario, vista la scarsa rilevanza architettonica dell'edificio; o molto più probabilmente il vincolo potrebbe riferirsi agli elementi costitutivi propri della costruzione come le tessiture murarie o alla stessa posizione d'ambito del fabbricato all'interno del C.S.

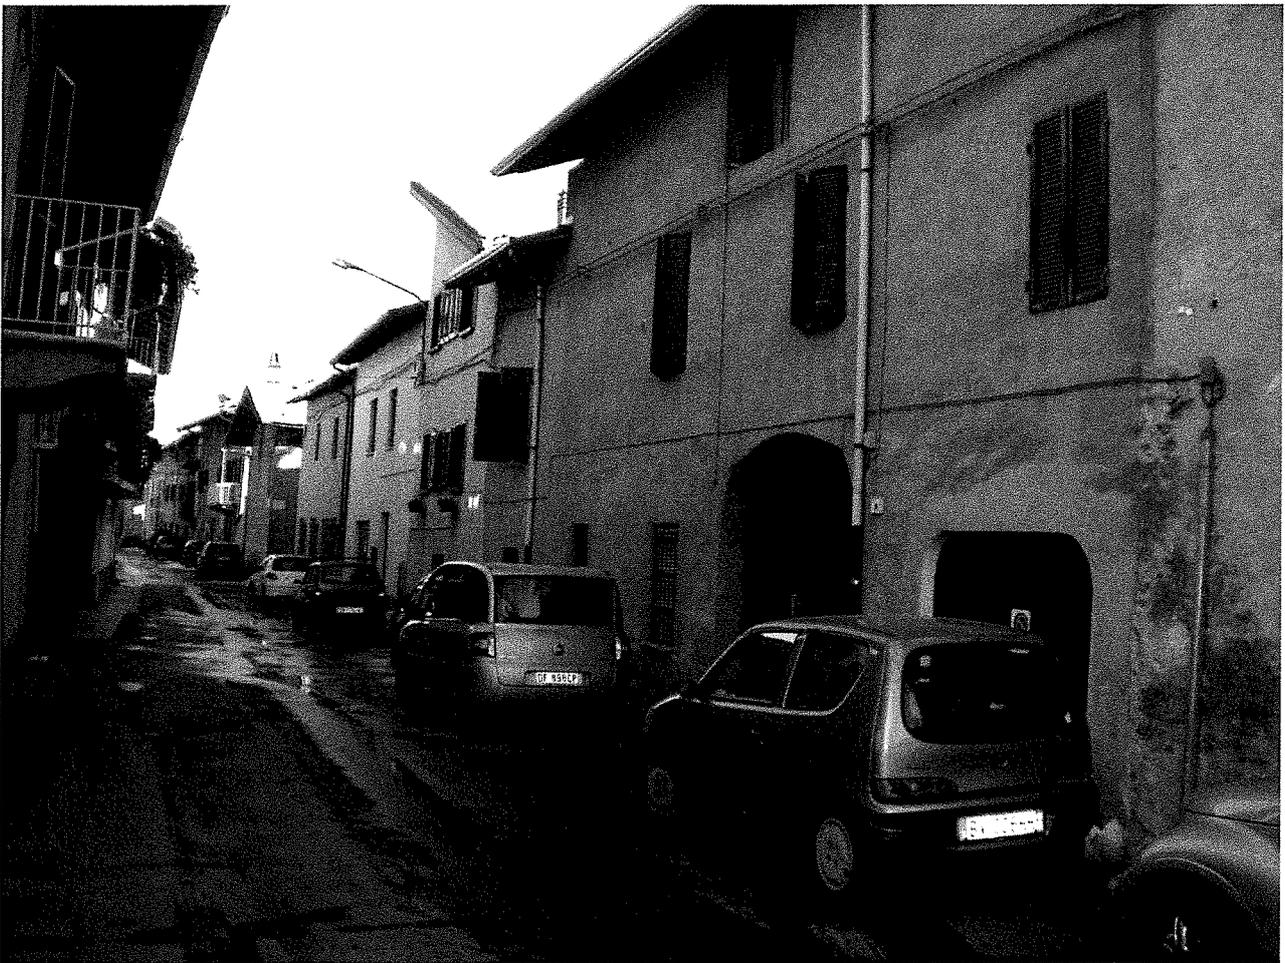
Gli edifici versano in pessime condizioni sia per l'aspetto architettonico conservativo esterno sia per le gravi carenze tecnologiche interne. Le coperture si presentano in condizioni precarie di esercizio, sia per quanto riguarda le falde in coppi, orditure primarie e secondarie in legno vetusto, sia per i solai di sottotetto costituiti da semplici volte in mattoni prive di qualsiasi incamiciatura, con il nudo tetto a vista e privo delle tamponature perimetrali di coronamento.

Inoltre tratti della muratura perimetrale presentano dubbia verticalità di finitura dovuta a interventi edificatori succedutesi nel tempo. Le murature interne si presentano in parte nude o con finitura ad intonaco ammalorato da umidità di risalita. Le tramezzature interne hanno conservato la loro originaria posizione, costituita essenzialmente da muratura portante.

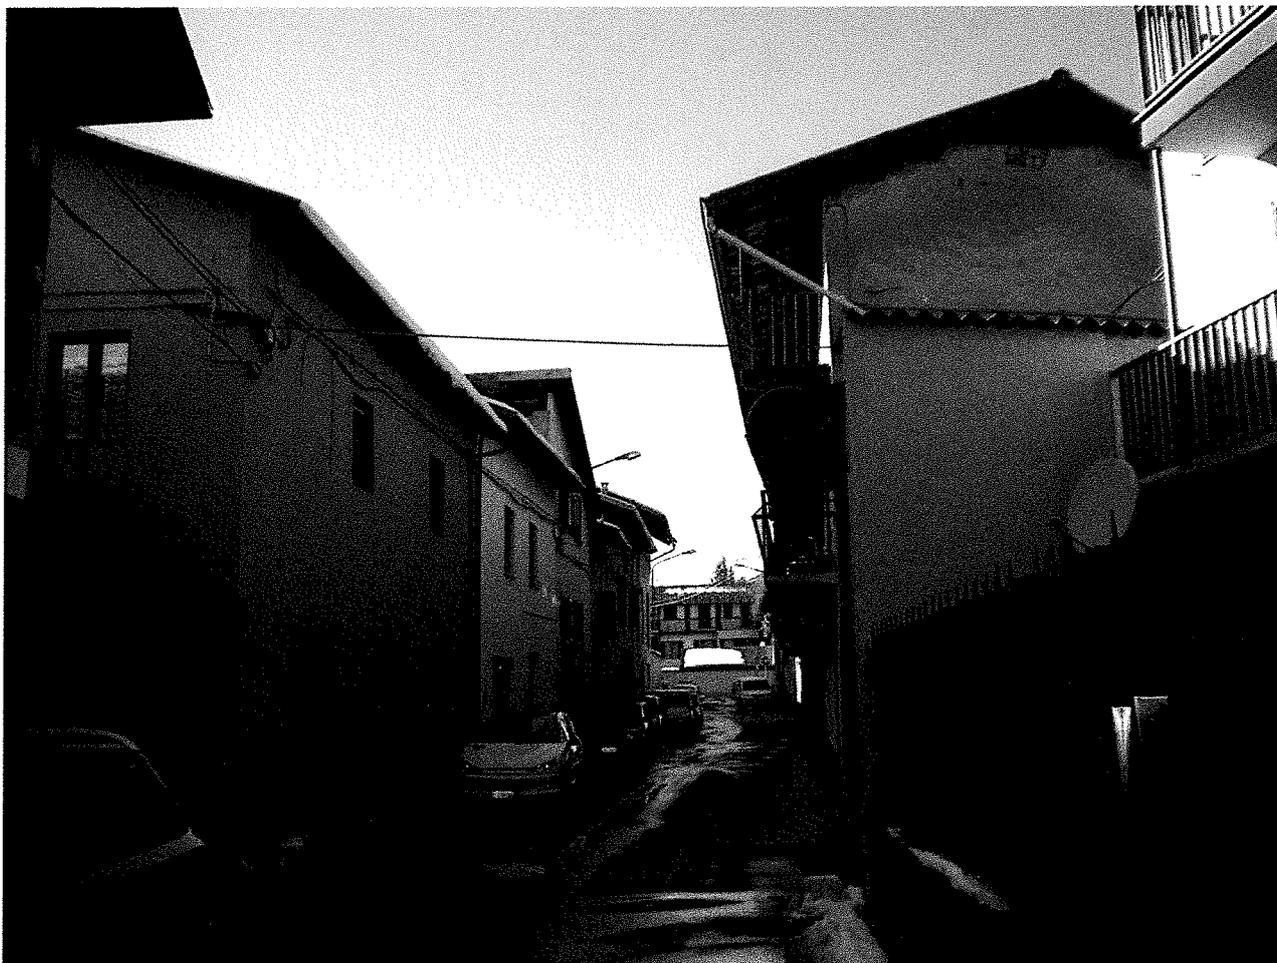
Gli orizzontamenti sono costituiti essenzialmente da volte in mattoni in alcune parti in cattivo stato di esercizio, in special modo nel fabbricato interno cortile di Via Rivera n° 8.

Al piano terzo fuori terra, del fabbricato posto all'incrocio del Vicolo Piazza con la Via Rivera, i muri portanti presentano elementi discontinui negli spessori interni delle murature, per le quali occorrono interventi di compensazione della muratura esistente per consolidamento murario della stessa, come evidenziato negli allegati elaborati grafici.

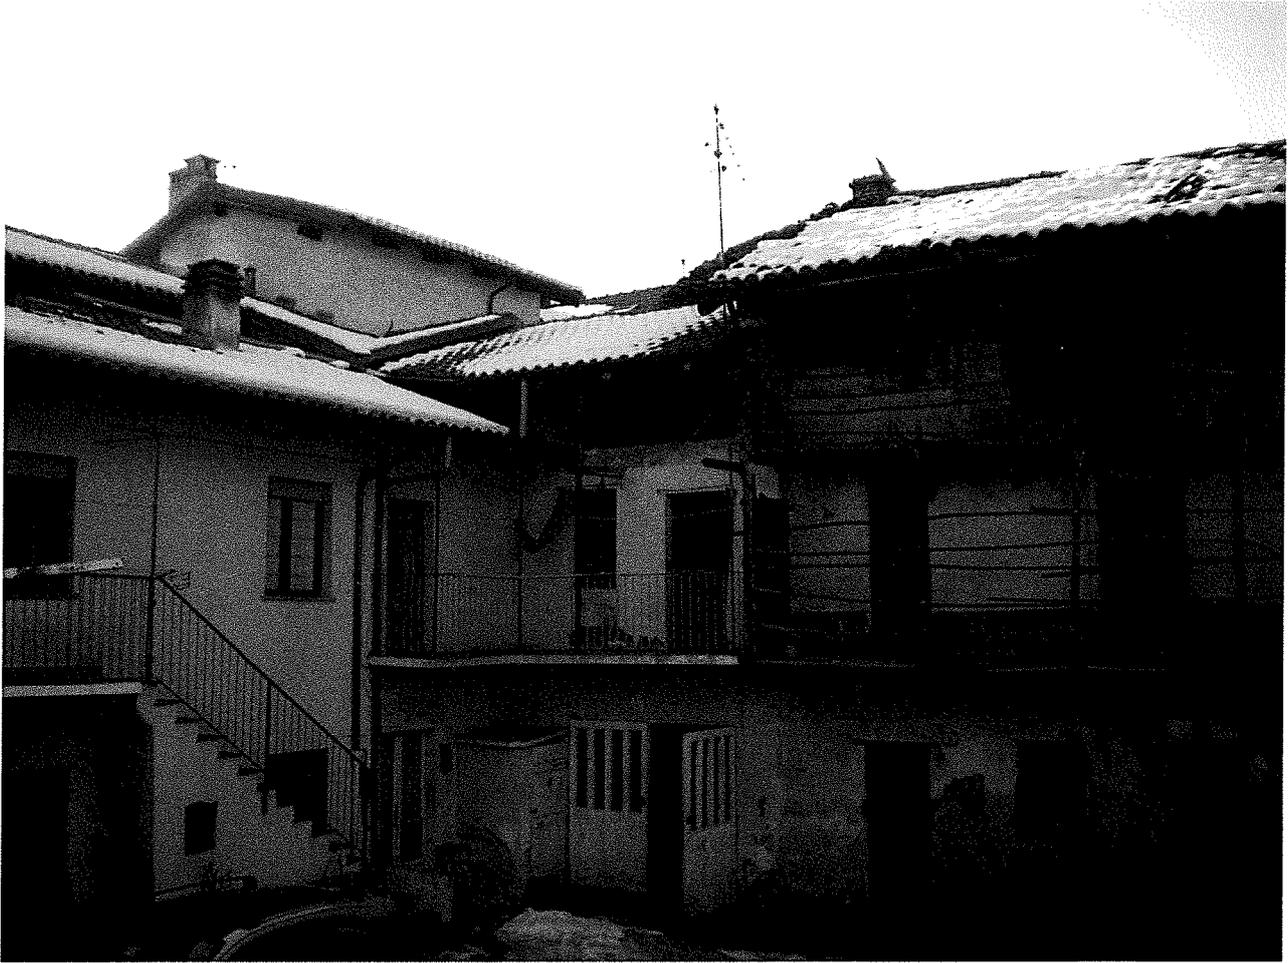
L'intera copertura dei fabbricati presenta un cattivo stato d'esercizio; e i solai dei sottotetto costituiti parte a volte e parte con tavolato da impiantito presentano caratteristiche tali da richiedere parte interventi consolidanti e parte il loro rifacimento.

Le stesse facciate, sia esterne che interne alle corti, presentano visibili segni di deterioramento provocati dalla mancanza di opportune finiture delle strutture.

Le facciate sono finite ad intonaco. Le coperture sono con orditura principale e secondaria in legno e manto di copertura in coppi e tegole. I serramenti sono in legno.
